REFERENZ

Sandsteinrelief Johann M. Kaeser

2015-2015

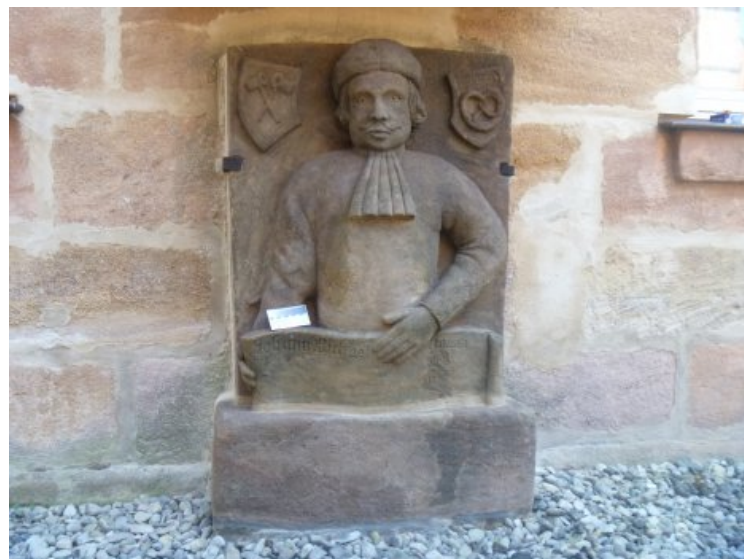
Das Sandsteinrelief J. M. Kaeser nach der Konservierung und Restaurierung

- Kompressensalzreduzierung mit Vor- und Nachuntersuchung
- Vorfestigung
- Reinigung
- Schalen- und Rissicherung
- Vernadelung von Gesteinsteilen
- Erneuerung defekter Alterergänzungen
- Ergänzen von Fehlstellen
- Retusche von Ergänzungen
- Schlämmen rauer Oberflächen
- Instandsetzung von Metallklammern
- Nachfestigung mit Kieselsäureester

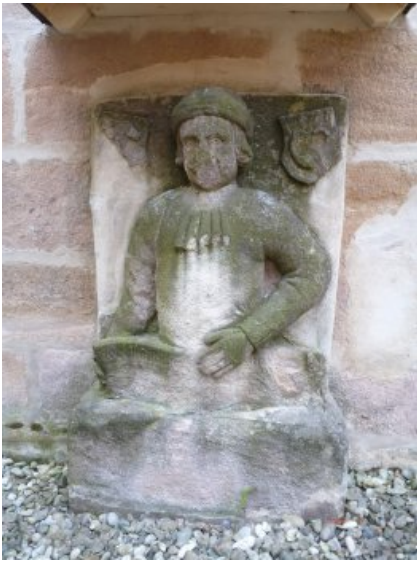
Im Vorzustand weist das Relief biogenen Bewuchs, Schäden durch Salze, Risse, Fehlstellen sowie defekte Alterergänzungen und Fugen auf.

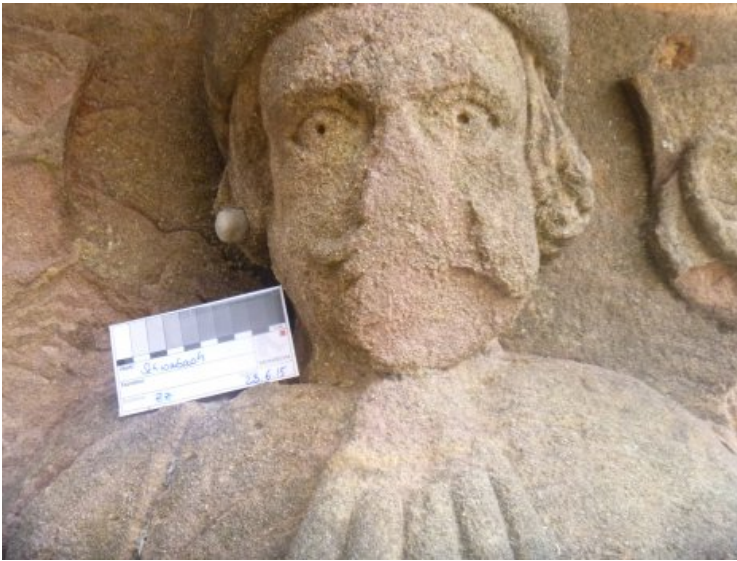
Um den gerade in den identitätstiftenden Bereichen, wie das Gesicht, vorliegenden Materialverlust in seiner Aussagekraft zu mindern, wurden Fehlstellen rekonstruierend geschlossen.

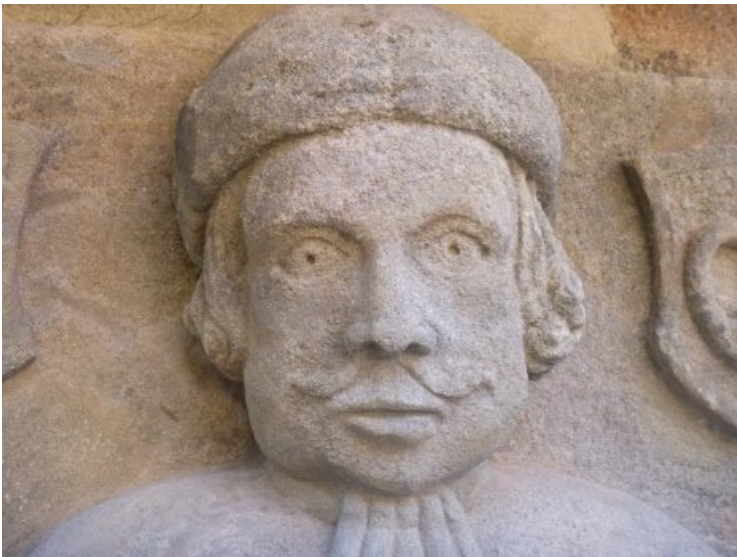
Die Rekonstruktion erfolgte anhand von Photographien der 60er Jahre des vergangenen Jahrhunderts.

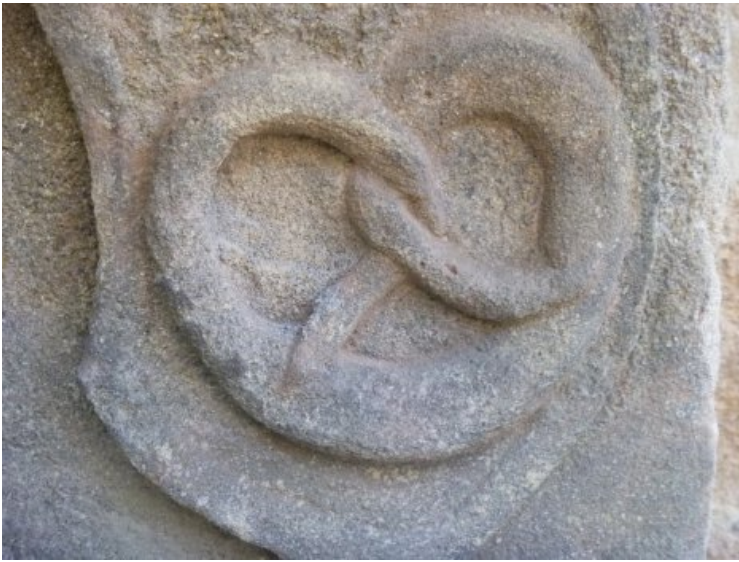
Rekonstruktion des Berufssymbols.
