REFERENZ

**Alte Vogtei**

Architekturteile aus Naturstein  
2016-2016

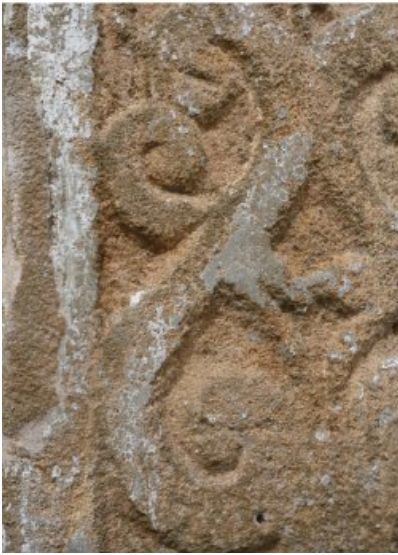
Detail des Eckpfeilers im Nachzustand

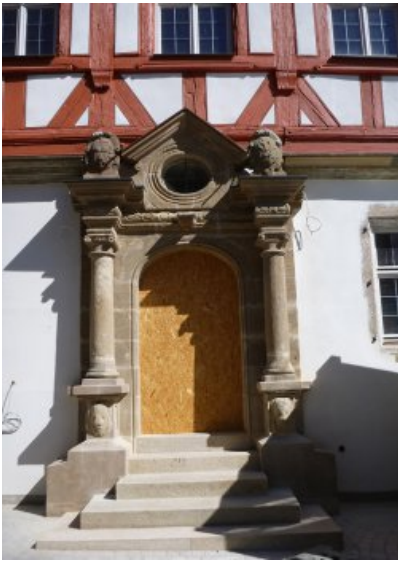
Das Hauptportal nach der Konservierung und Restaurierung

- Salzreduzierung mit trocknenden Kompressen, Sockelzone des Hauptportals
- Quantitative Salzuntersuchung an Bohrmehl- und Kompressenproben
- Festigen
- Riss- und Schalenhinterfüllung, Rissschließung und Anböschung
- Ergänzen von Fehlstellen aus Steinersatzmasse
- Neuteile aus Granit
- Neue Schwelle aus Sandstein
- Öffnen und Schließen defekter Fugen
- Vernadeln gebrochener Stürze
- Entfernen bzw. Konservieren von Metallteilen

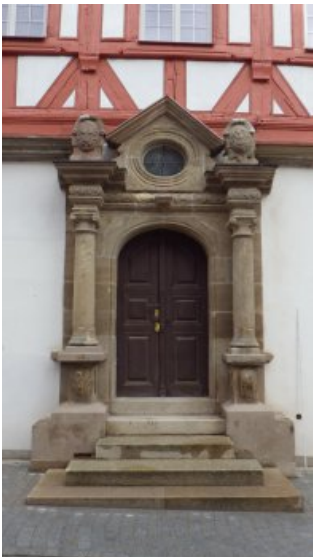
Das Hauptportal vor der Bearbeitung

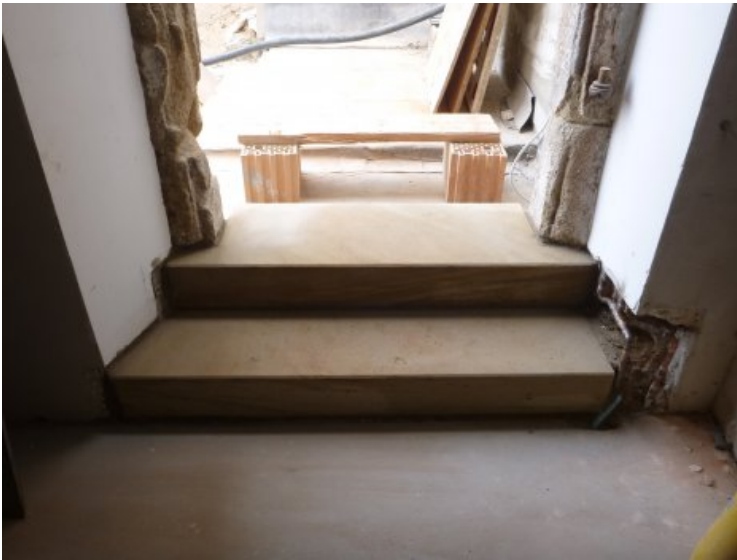
Die neue Stufe und Schwelle am Hintereingang
