**Ehem. Waisenhaus (gestiftet von Lukas Kern), jetzt
Kinderheim**

Steinerne Ausstattungsgegenstände in der Kapelle
2017-2017

Die Kapelle wurde beim Hochwasser im Juni 2013 ca. 3,50 m hoch überflutet.
Nachdem im Jahr die 2016 die Renovierung der Raumschale abgeschlossen worden
war, konnten nun die steinernen Ausstattungsgegenstände konserviert und
restauriert werden. Das Ziel der Maßnahme war der Substanzerhalt unter
Wiederherstellung eines einheitlichen Gesamtbildes.

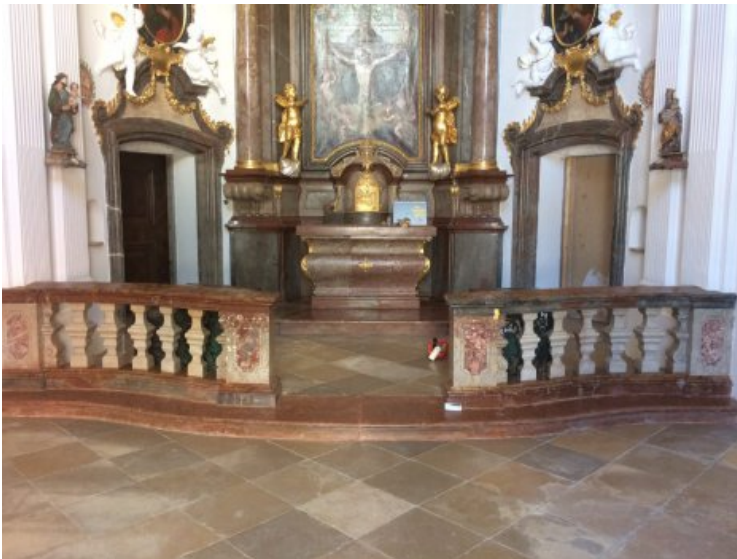
Die steinerne Ausstattung der Kapelle nach der Restaurierung.

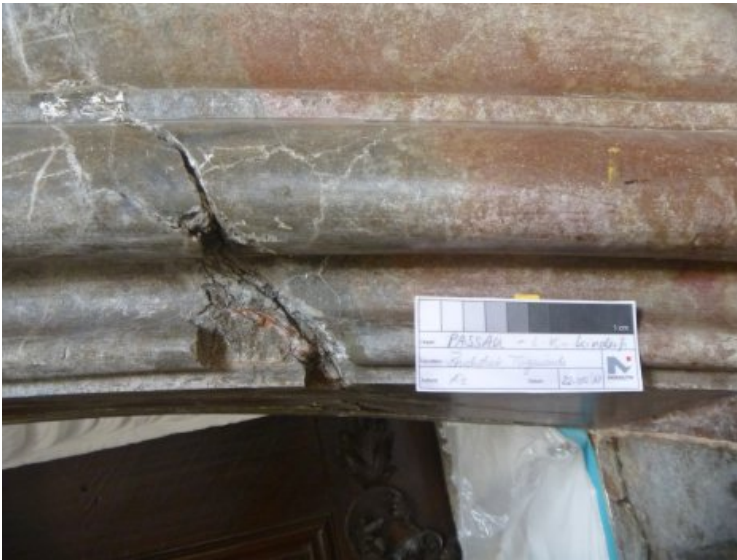
Der Türsturz wies im Vorzustand einen Riss auf.

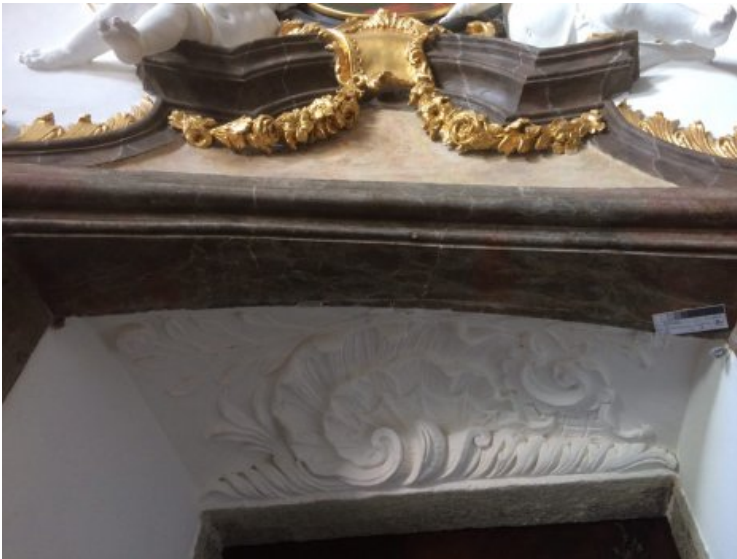
Der Fenstersturz nach der Restaurierung und Konservierung.

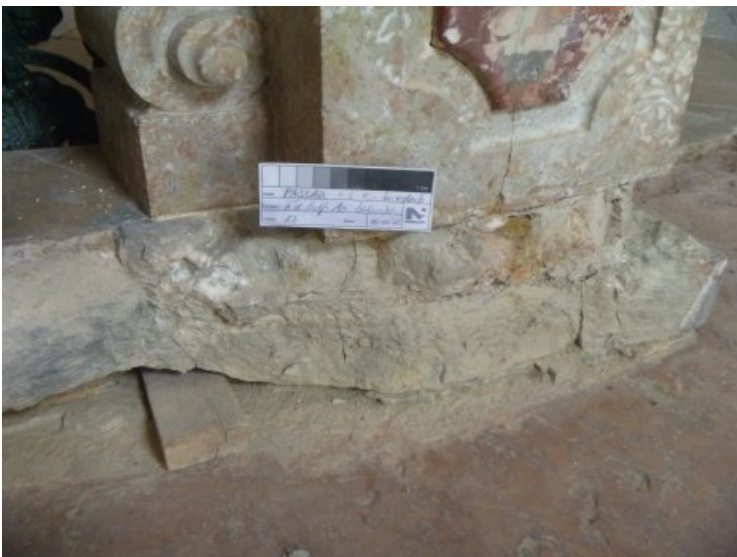
Der Sockel der Balustrade vor der Restaurierung.

- Musterflächenerstellung
- Reinigen
- Freilegen
- Ausrichten, Kleben
- Ergänzen, Glätten
- Verfugen
- Retuschieren
- Wachsen und Polieren

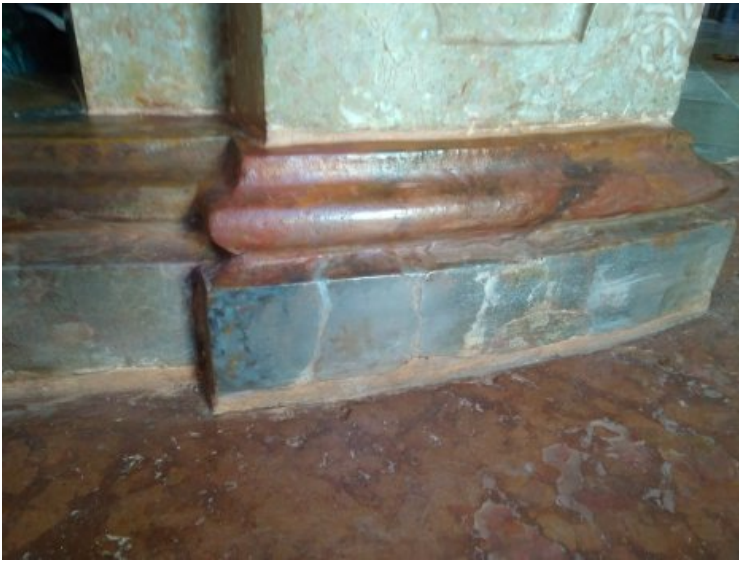
Der Sockel der Balustrade nach der Restaurierung.
