REFERENZ

Anwesen Pfahlplätzchen 2

Rustika - Ecklisene
2019-2019

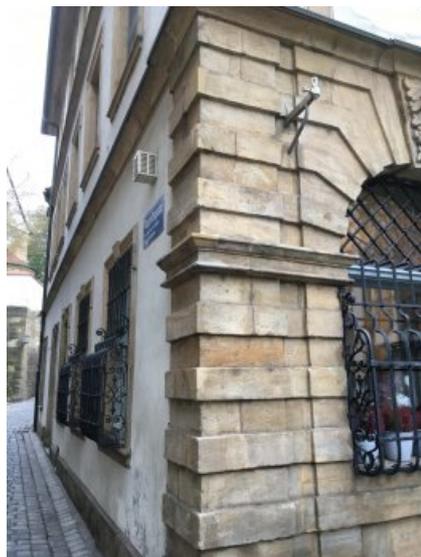
Fehlstellen an der Rustika-Ecklisene nach der Bearbeitung und abschließender farbliche Anpassung der neuen Ergänzungen nach original Bestand mit Normalretusche.

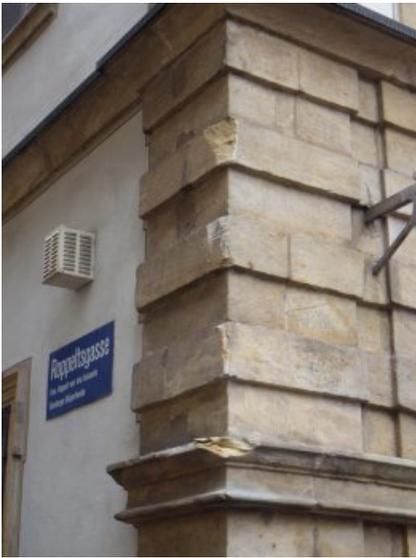
Durch einen Unfallschaden sind an der Rustika-Ecklisene Fehlstellen entstanden.
