REFERENZ

Eremitage, Untere Grotte

Das Ziel der Konservierung und Restaurierung war Erhalt und Stabilisierung des Ensembles, ohne Beeinträchtigung der bauzeitlichen ruinösen Gestaltung.

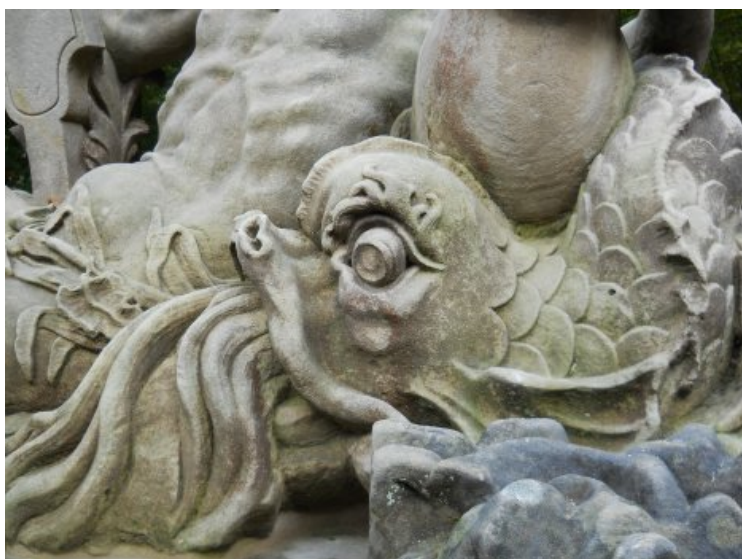
Detail der Grottenbekönung mit
Flussallegorien - nach der Restaurierung

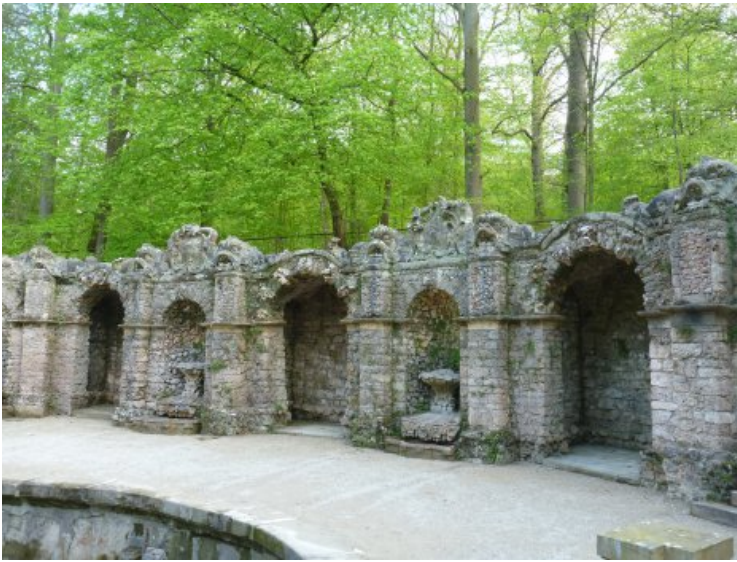
Grottenbau vor Beginn der Maßnahme

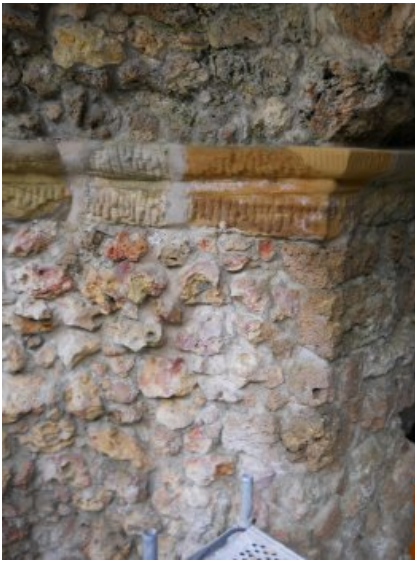
Sandsteingesims im Tuffmauerwerk - die Fehlstelle wurde mit Steinersatzmasse ergänzt

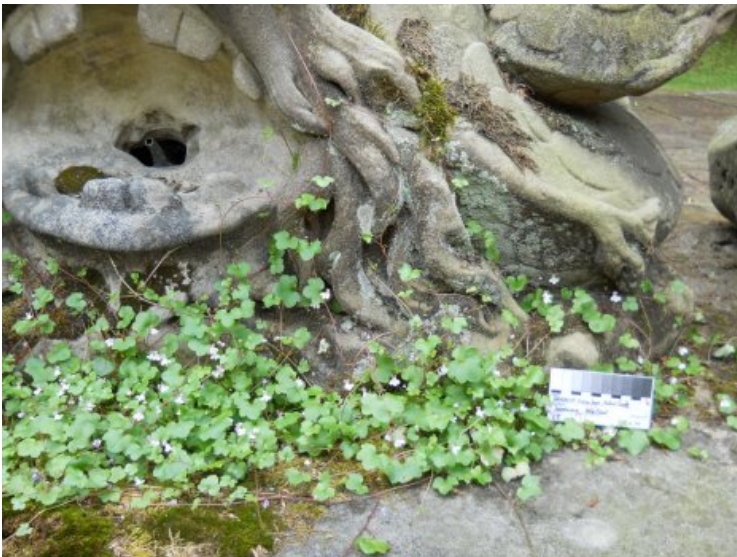
Bevor die Untere Grotte restauriert wurde, war die Reduzierung des biogenen Bewuchses erforderlich
