REFERENZ

Karlsaue Parkskulptur Löwe

Löwenplastik auf der Gustav-Mahler-Treppe
2020-2020

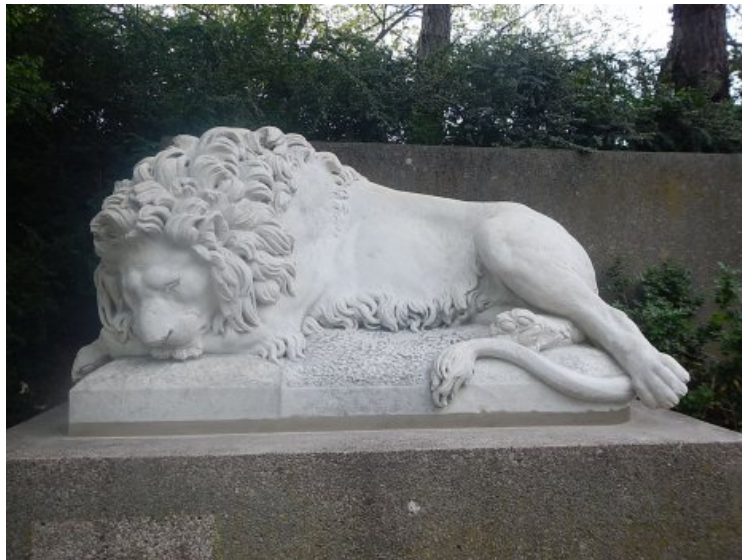
Gesamtansicht der Löwenplastik nach Abschluss der Arbeiten.

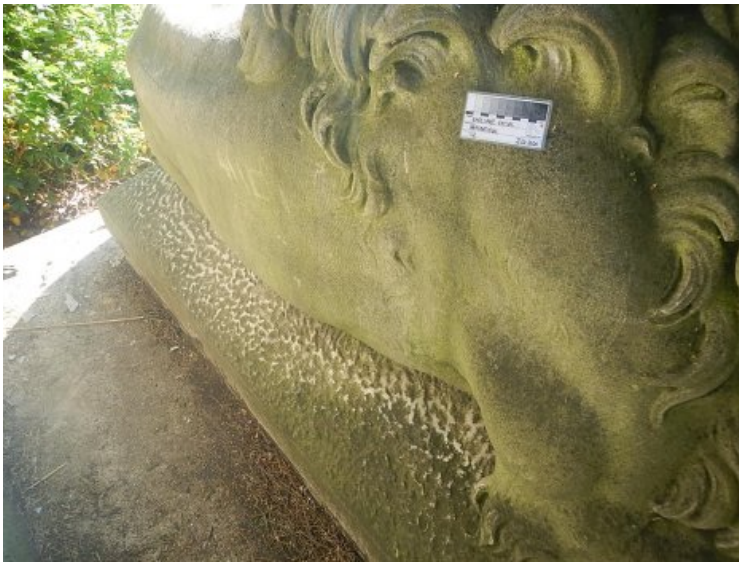
Vorzustand: Besonders an der Rückseite befand sich biogener Bewuchs.

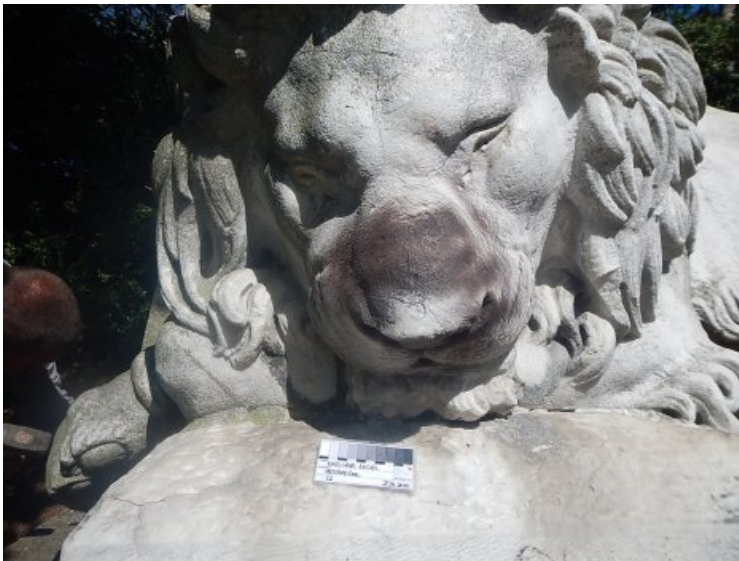
Vorzustand: An der Oberfläche fanden sich Graffiti und Verschmutzungen.

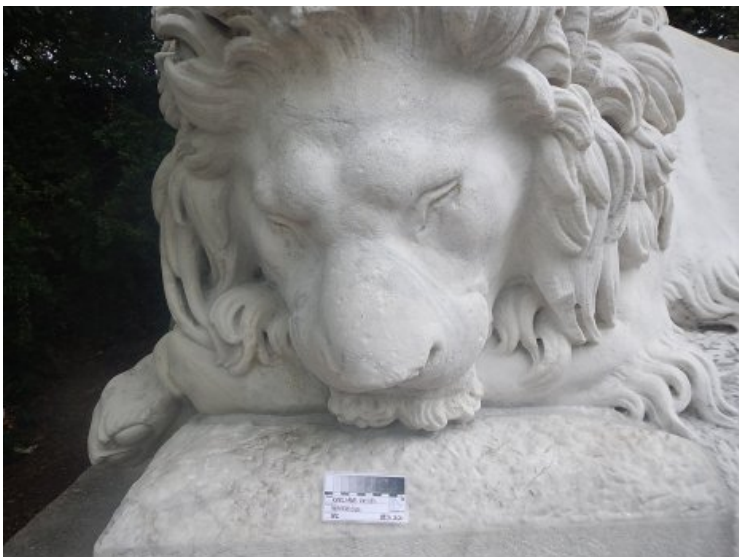
Nachzustand: Die Verunreinigungen wurden mit dem Partikelstrahlverfahren entfernt und farblich unpassende Bereiche durch Retusche an den Originalbestand angepasst.
