REFERENZ

Karlsaue Parkskulptur Löwe

Löwenplastik auf der Gustav-Mahler-Treppe
2020-2020

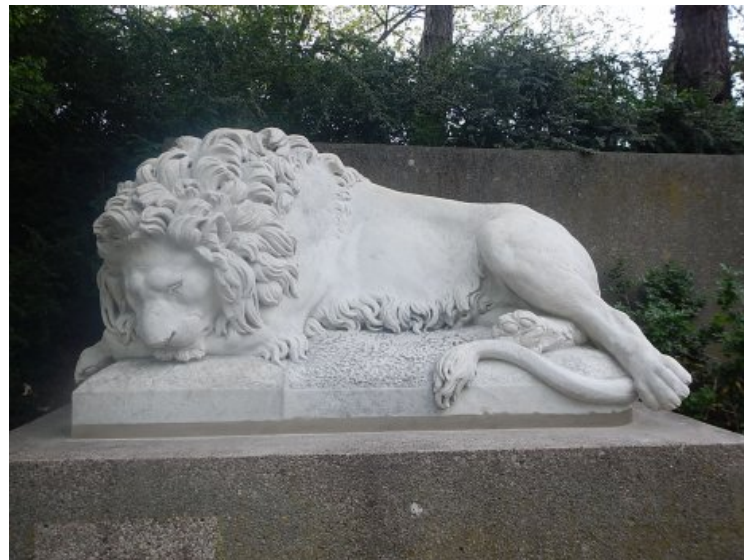
Gesamtansicht der Löwenplastik nach
Abschluss der Arbeiten.

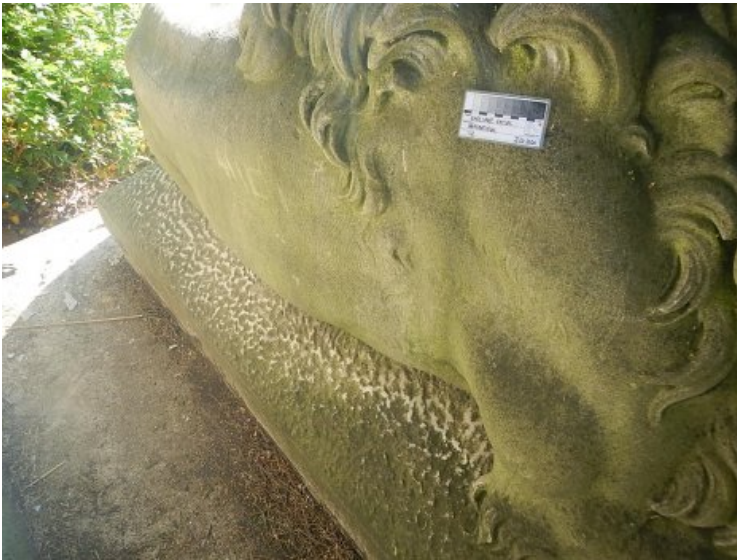
Vorzustand: Besonders an der Rückseite befand sich biogener Bewuchs.

- Reinigung und Entfernung des biogenen Bewuchses
- Rissverschluss
- Fugenaustausch
- Retusche

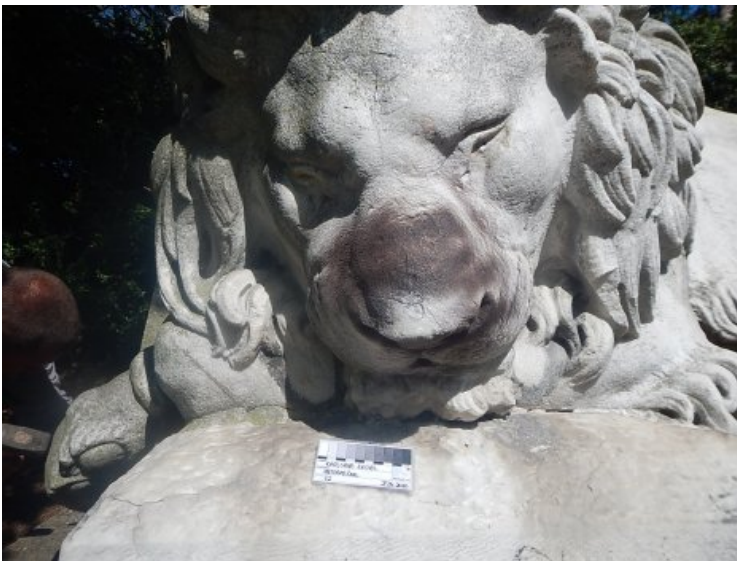
Vorzustand: An der Oberfläche fanden sich Graffiti und Verschmutzungen.

Ziel der Bearbeitung war es die durch Vandalismus verschmutzte Skulptur wieder in einen gepflegten Zustand zu überführen. Neben der Reinigung und der Entfernung des Graffitis waren das Schließen von Rissen und die Erneuerung der Fugenmörtel Schwerpunkt der Arbeiten.

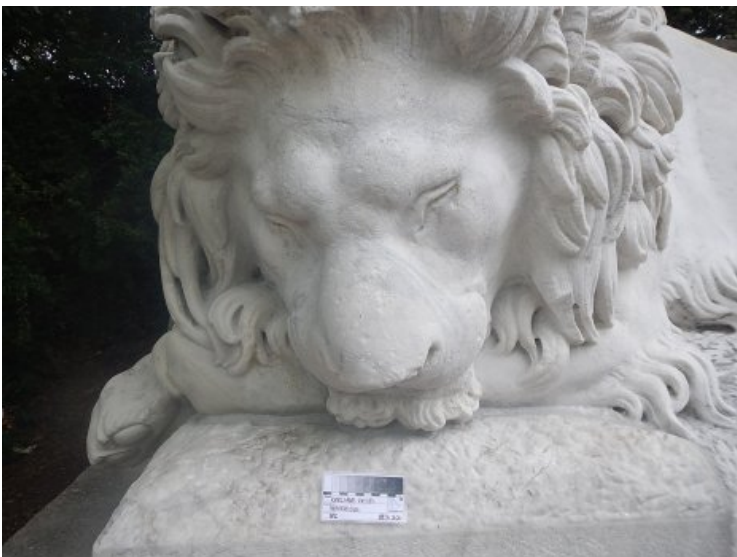
Nachzustand: Die Verunreinigungen wurden mit dem Partikelstrahlverfahren entfernt und farblich unpassende Bereiche durch Retusche an den Originalbestand angepasst.
