REFERENZ

Märchenbrunnen

Brunnenanlage mit Figuren
2021-2022

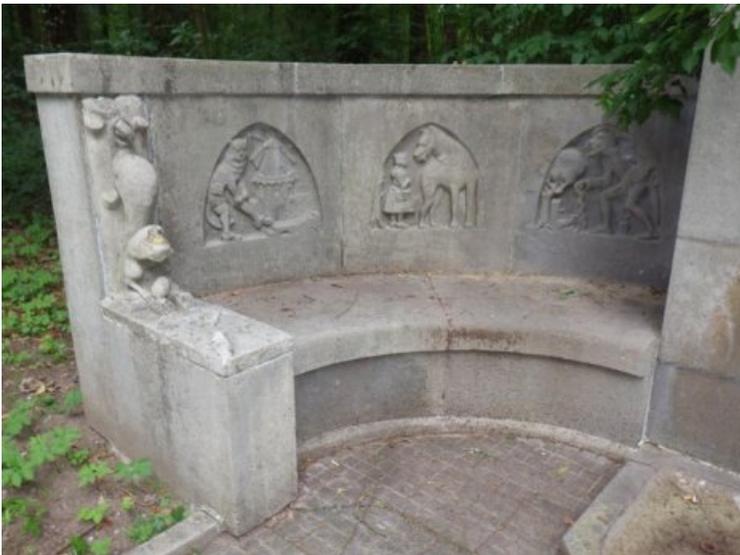
Vorzustand: An den Rücklehnen der Sitzbänke sind Darstellungen bekannter Märchen abgebildet.

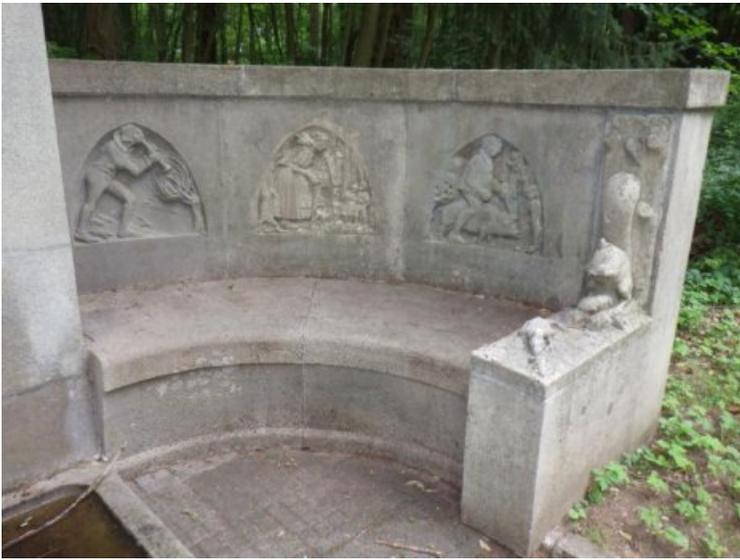
Vorzustand: Neben Fehlstellen weisen die Oberflächen Mängel durch Verschmutzungen und Bewuchs auf, das Fugenbild ist partiell desolat.

- Reinigung
- Fugenerneuerung
- Austausch von Altergänzungen
- Neufassung der Inschrift
- Modellierende Formergänzung einiger Skulpturen
- Metallkonservierung

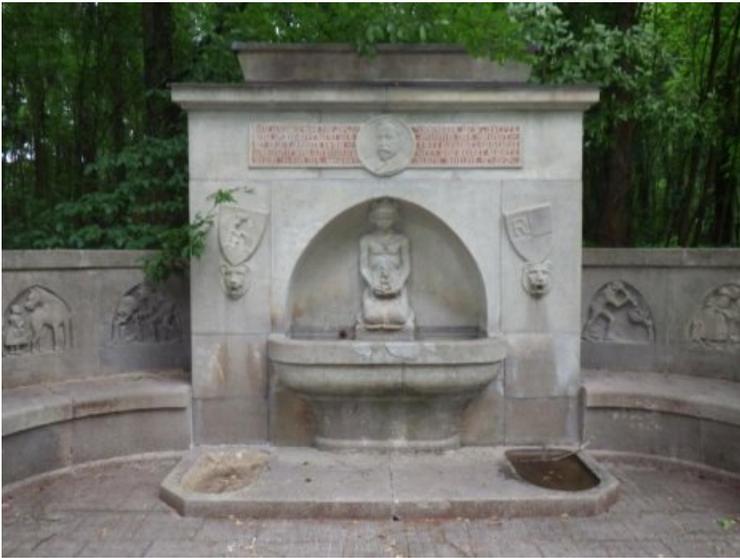
Vorzustand: Das mittig angeordnete Wasserbecken wird von einer Skulptur geschmückt und ist weiterhin mit Wappen und Inschriften gestaltet.

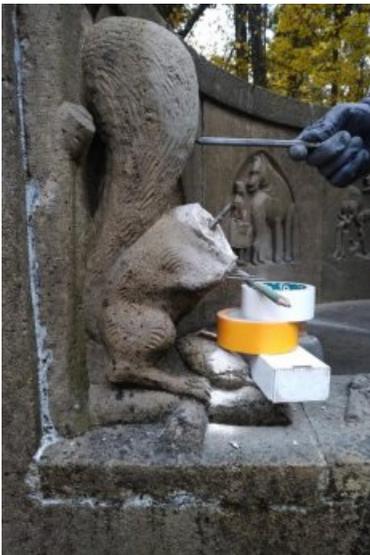
Zwischenzustand: Den zwei Eichhörnchenfiguren fehlt jeweils der Kopf, weshalb diese nachmodelliert werden.

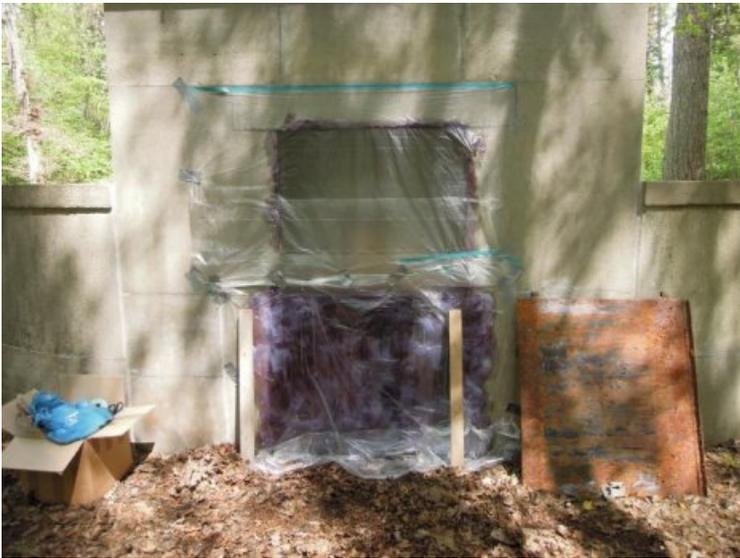
Zwischenzustand: Die rückseitige korrodierte Metalltür wird mit einer Komplexionspaste bearbeitet.

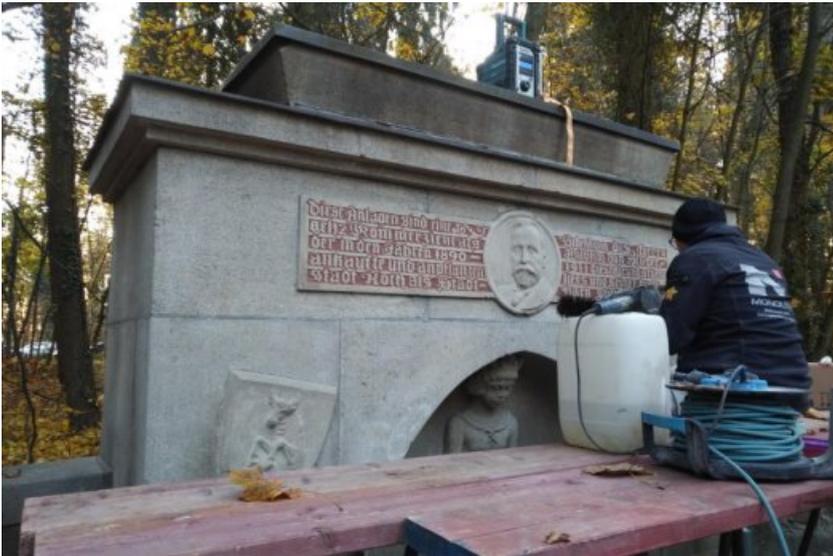
Zwischenzustand: Das Schriftfeld wird gereinigt und anschließend retuschiert.

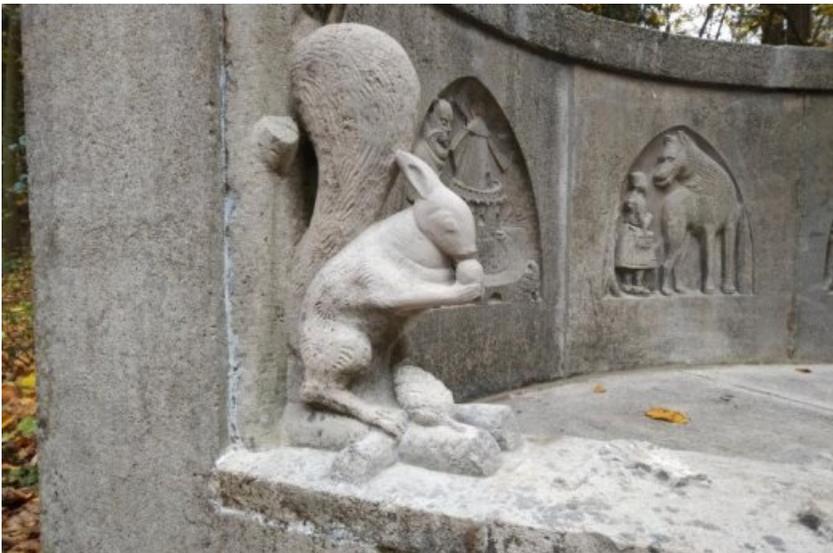
Endzustand: Die Figuren sind wieder vollständig.

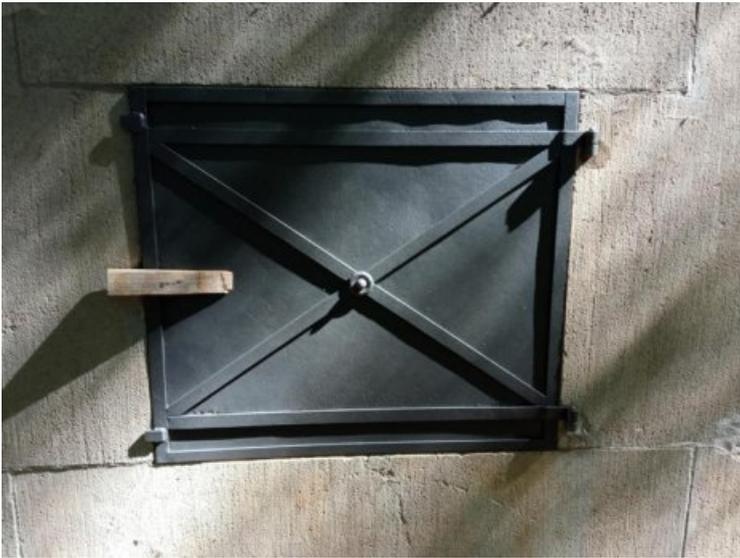
Endzustand: Die entrostete und pulverbeschichtete Metalltür wurde wiedereingebaut.
