Kloster Baumburg, Kapitelsaal

Fußboden und Säulen
2011-2012

Restaurierung eines mittelalterlichen Bodenbelags aus Knollenkalk und gotischer Säulen mit Fassung, Schäden am Bodenbelag

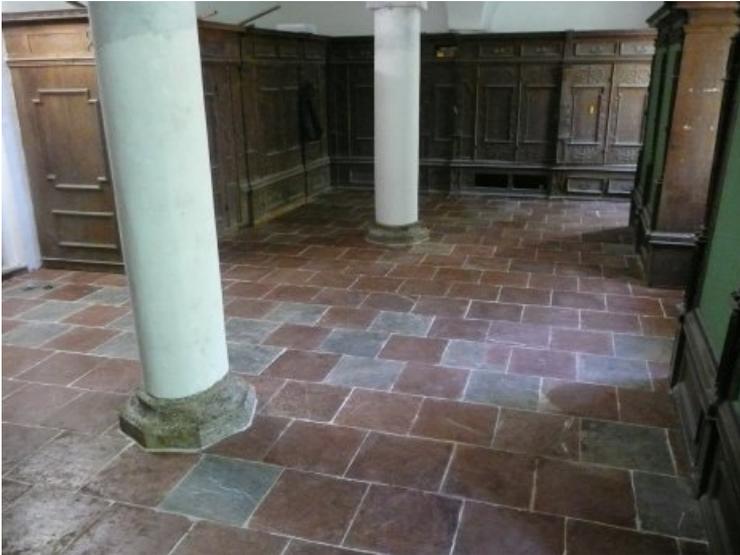
Gotische Säulen im Kapitelsaal nach der Restaurierung

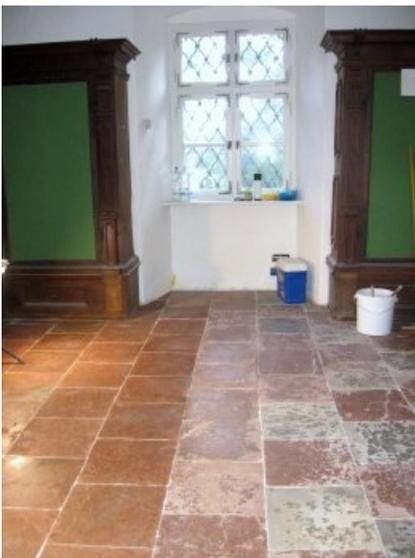
Ausschnitt Fußboden links fertiggestellt und rechts nach Salzminimierung und Trockenreinigung

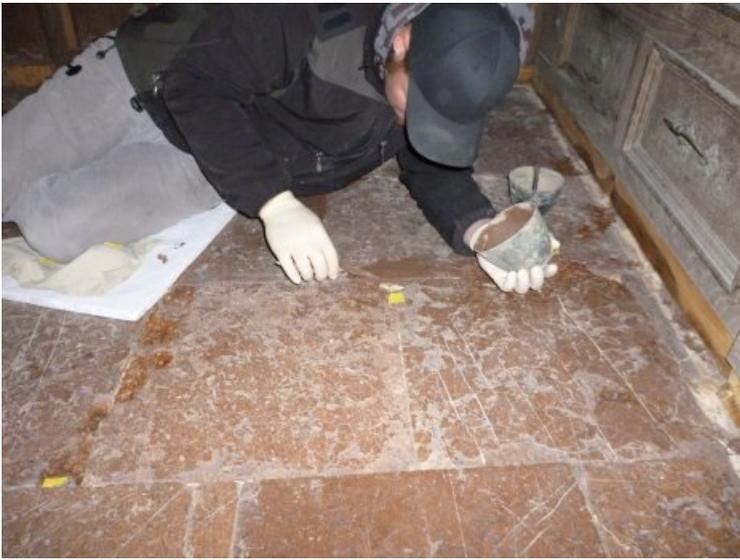
Arbeitsfoto: Ergänzungen mit pigmentierten Restauriermörtel
