REFERENZ

Kath. Pfarrkirche St. Jakobus

Epitaph und Weihwasserbecken
2017-2017

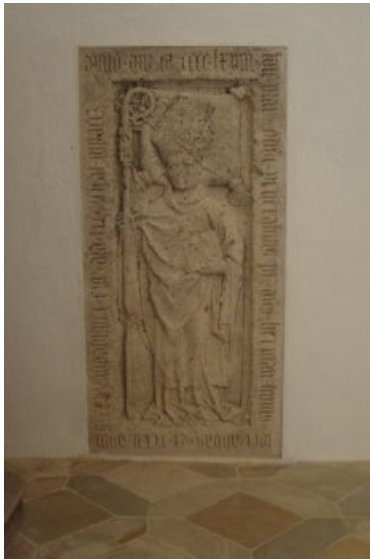
Das Epitaph nach der Restaurierung.
