## REFERENZ

### Ehem. Augustinerchorherrenstift

Steinerne Torbogen- und Fensterlaibungen, Solbänke  
2016-2016

Das Ziel der Restaurierung von Portallaibung, zwei Fensterlaibungen sowie vier Fensterbänken aus Högl Sandstein war der Substanzerhalt unter Wiederherstellung eines einheitlichen Gesamtbildes.

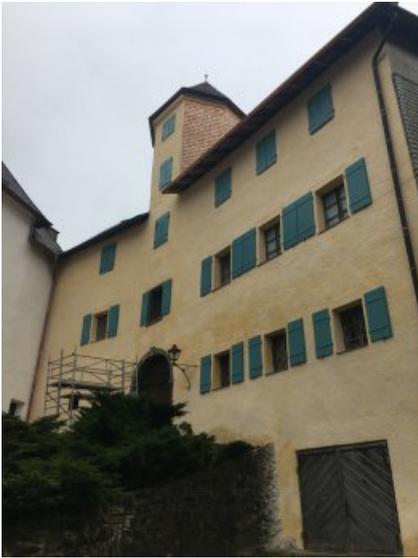
Gesamtansicht der Fassade mit bearbeitetem Portal und Fenstern nach der Restaurierung.

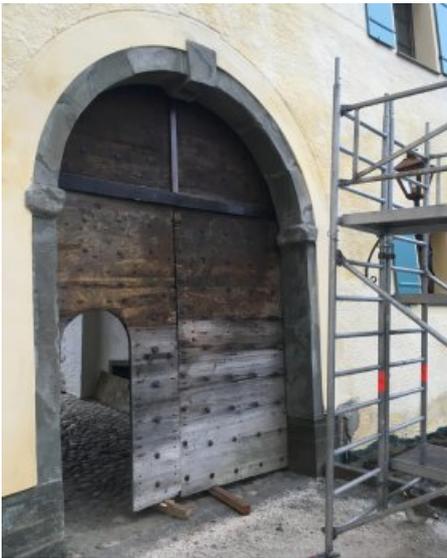
Die Portallaubung nach der Restaurierung.

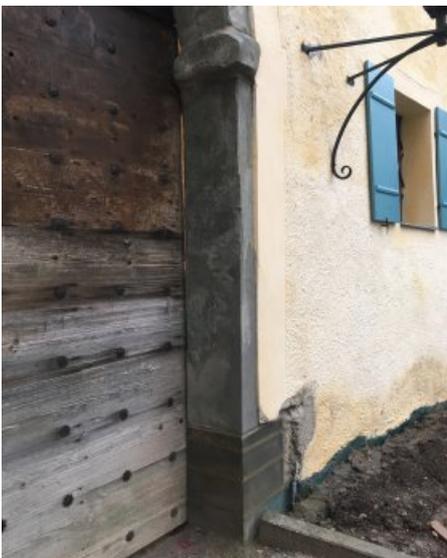
Die Fehlstelle wurde durch ein Neuteil geschlossen. In das Neuteil wurden Scheinfugen eingearbeitet.

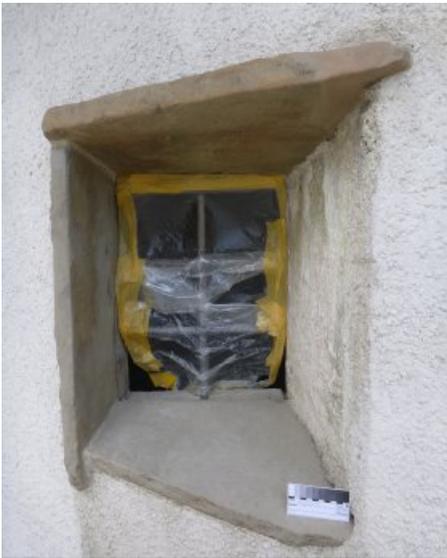
Fehlstellen an Solbank, Sturz und Laibung wurden mit Steinersatzmasse ergänzt und Risse und Schalen geschlossen.

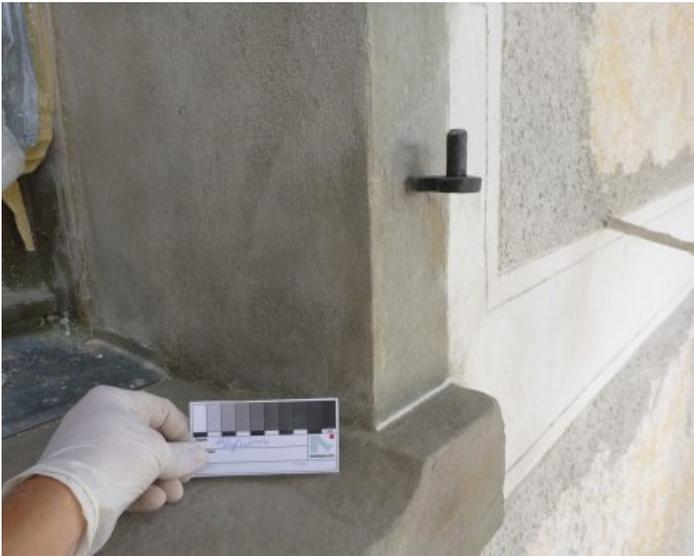
Nach Rückarbeiten der alten Fenstekloben, bauseitiger Montage der neuen Kloben und Schließen der Einbindestelle mit Steinersatzmasse.

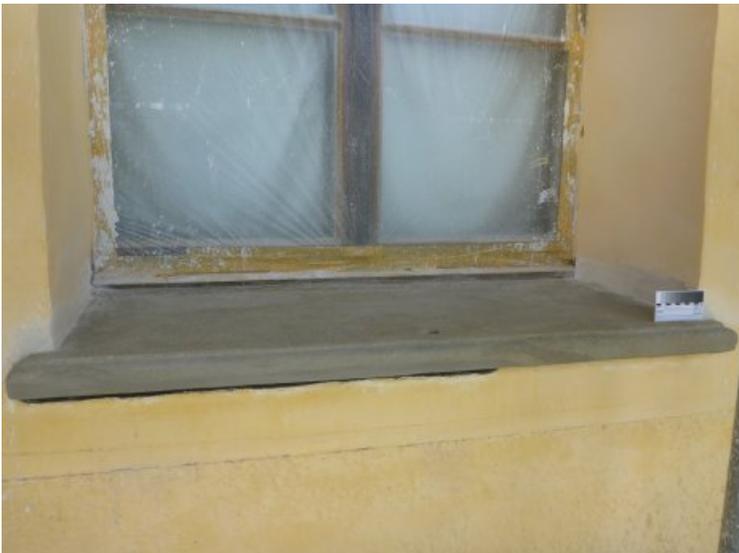
Fensterbank nach Reinigung, Sicherung von Rissen und Schalen, Ergänzung von Fehlstellen und Einschneiden einer Wassernase.

- Reinigung
- Sicherung Risse und Schalen
- Ergänzung Fehlstellen
- Einschneiden einer Wassernase

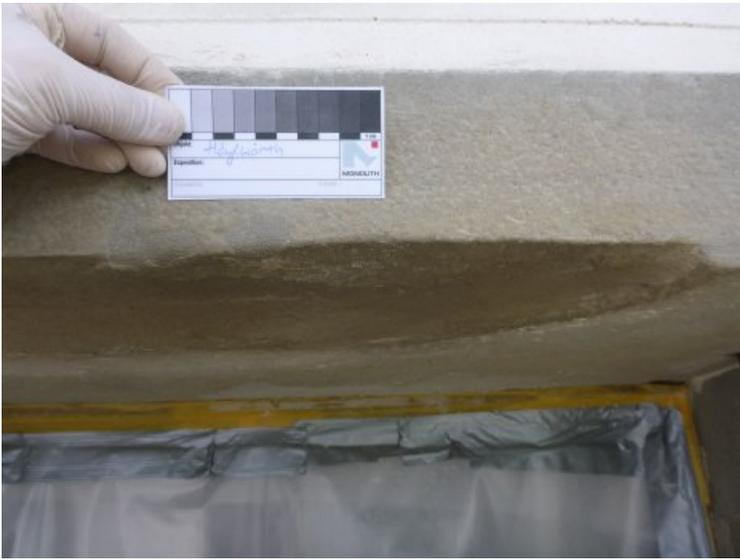
Nach Sicherung der großformatigen Schalen im Fenstersturz.
