**Ehem. Augustinerchorherrenstift**

Steinerne Torbogen- und Fensterlaibungen, Solbänke  
2016-2016

Das Ziel der Restaurierung von Portallaibung, zwei Fensterlaibungen sowie vier Fensterbänken aus Högl Sandstein war der Substanzerhalt unter Wiederherstellung eines einheitlichen Gesamtbildes.

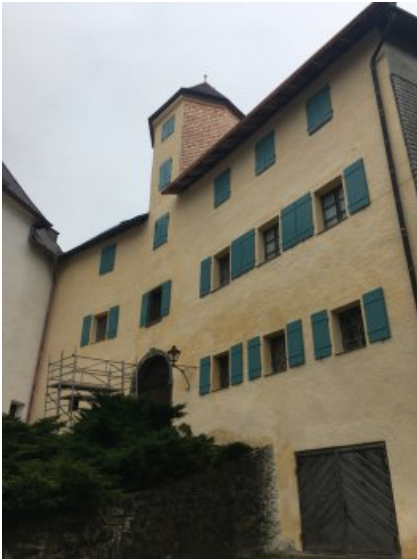
Gesamtansicht der Fassade mit bearbeitetem Portal und Fenstern nach der Restaurierung.

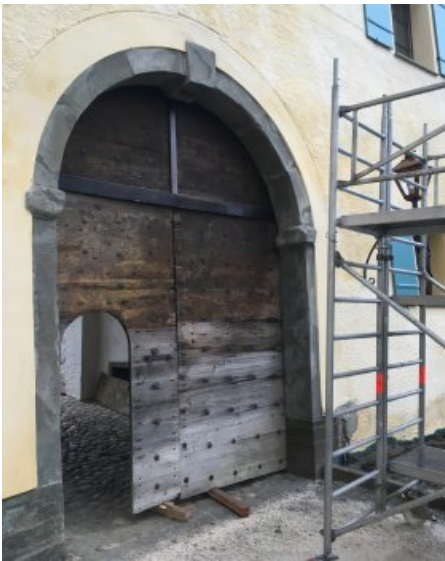
Die Portallaibung nach der Restaurierung.

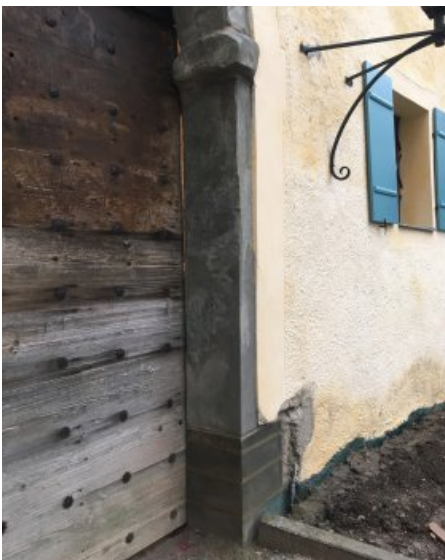
Die Fehlstelle wurde durch ein Neuteil geschlossen. In das Neuteil wurden Scheinfugen eingearbeitet.

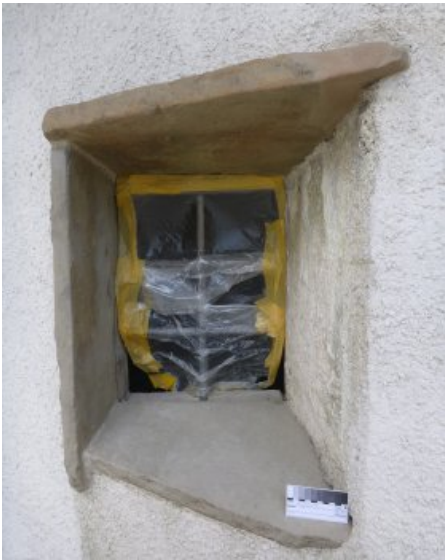
Fehlstellen an Solbank, Sturz und Laibung wurden mit Steinersatzmasse ergänzt und Risse und Schalen geschlossen.

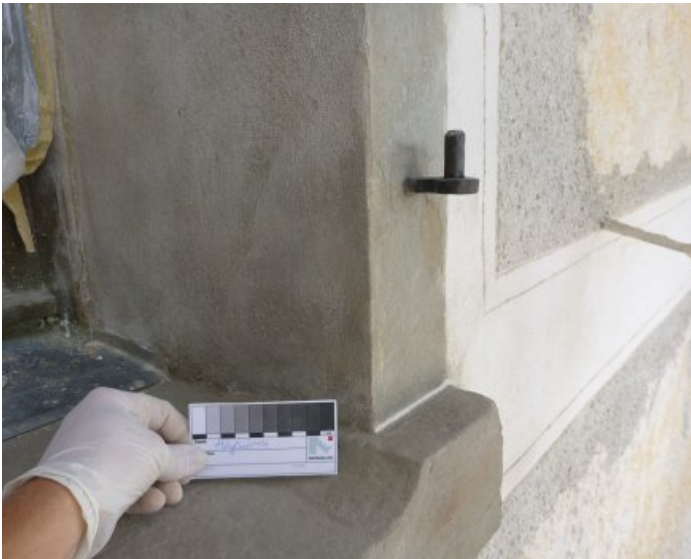
Nach Rückarbeiten der alten Fenstekloben, bauseitiger Montage der neuen Kloben und Schließen der Einbindestelle mit Steinersatzmasse.

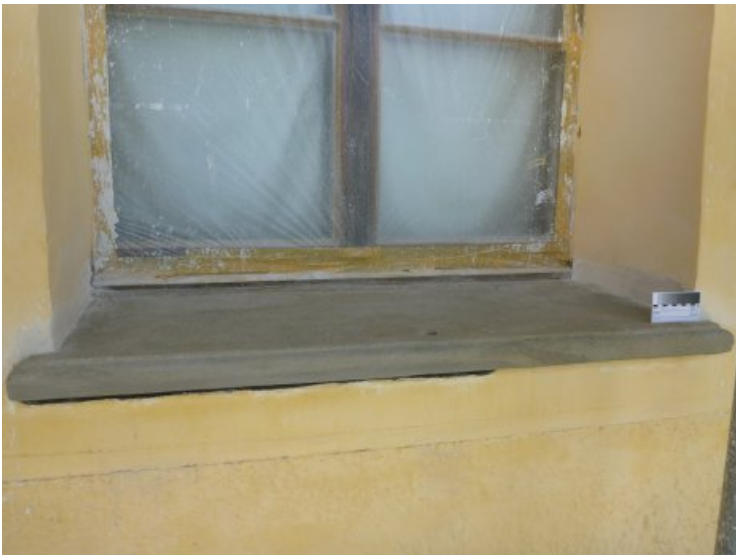
Fensterbank nach Reinigung, Sicherung von Rissen und Schalen, Ergänzung von Fehlstellen und Einschneiden einer Wassernase.

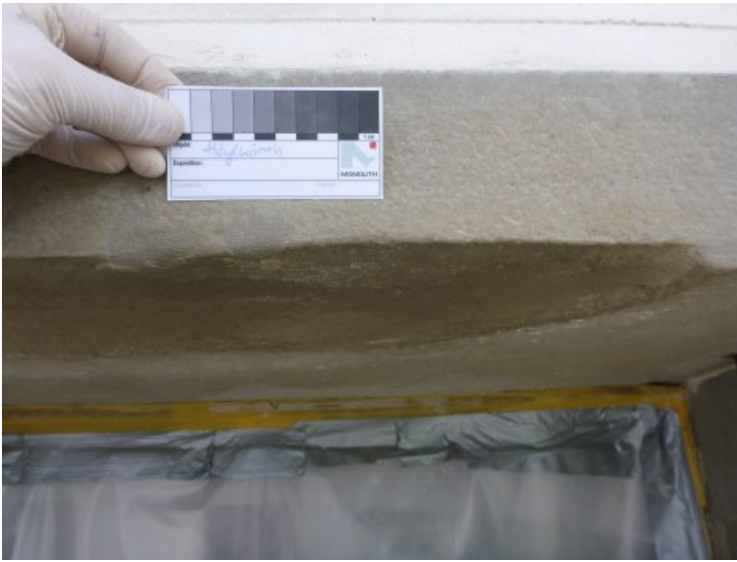
Nach Sicherung der großformatigen Schalen im Fenstersturz.
