REFERENZ

Schloss Seehof

Kaskade des Schlossparkes
1983-1995

Restaurierung und Rekonstruktion der Kaskade von Schloss Seehof.

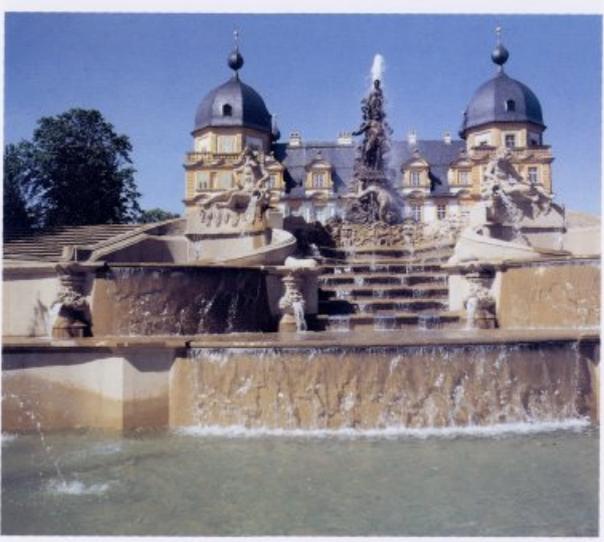
aus -Die Kaskade im Park des Schlosses Seehof-, Hrsg. Landbauamt Bamberg, 1995 - Endzustand

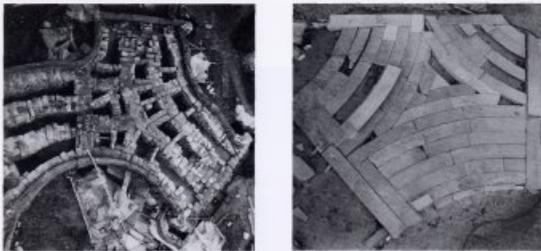
Ablauf der Verlegung historischer Platten- und Treppenbeläge

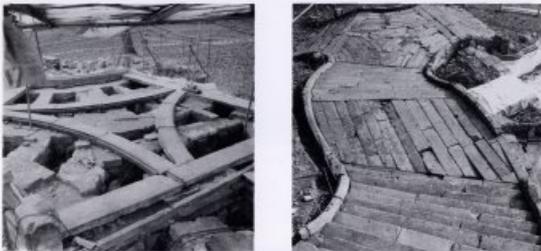
Ablauf der Verlegearbeiten in den Becken mit Alt- und Neumaterial

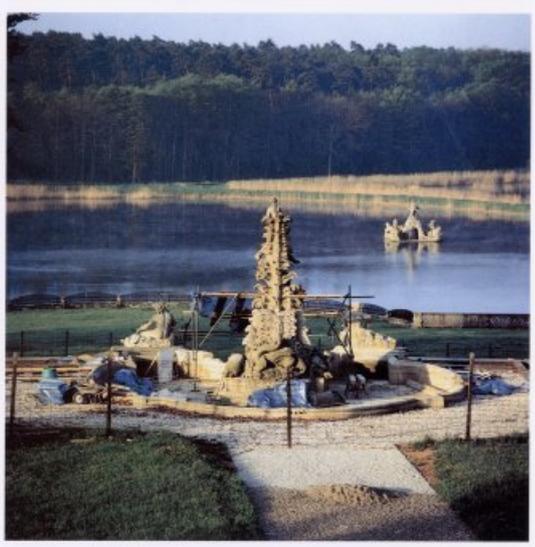
Herkulesgruppe mit Ansicht auf den Figurenweiher während der Ausführung, Bauzeit 1983-1995

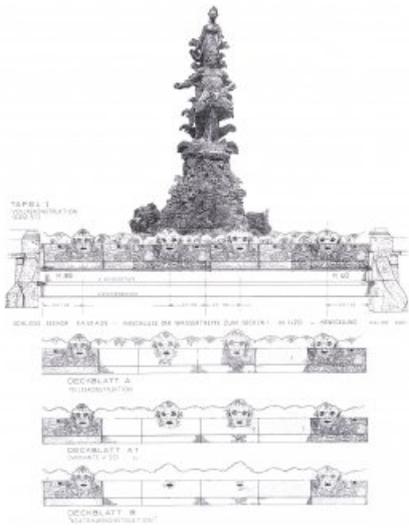
Rekonstruktionszeichnung durch
Bauforscher mit Aufriss der verzierten
Beckenrandsteine
