REFERENZ

Friedhof

Kriegerdenkmal
2022-2022

Das Kriegerdenkmal auf dem Friedhof in Frauenaurach bei Erlangen ist eine dreiteilige Komposition, die in eine Mauer eingelassen wurde. Mittig befindet sich ein figürliches Halbreliëf, welches von zwei Schrifttafeln flankiert wird.

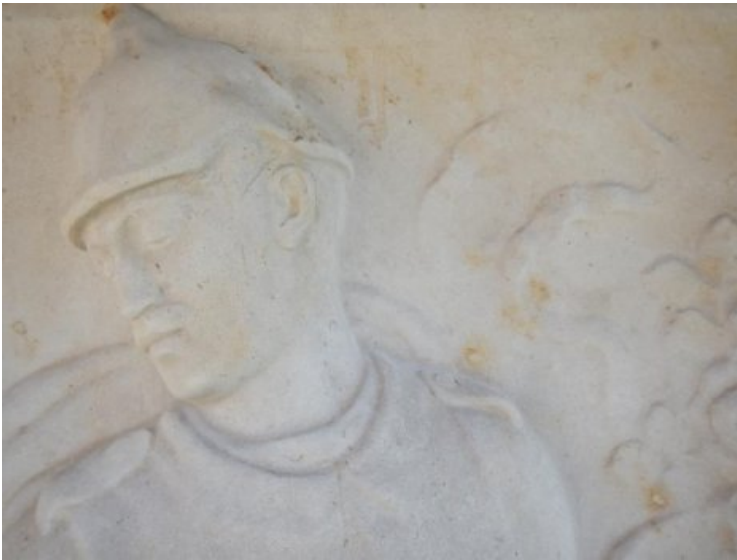
Detailansicht Relief

Das Halbreliëf stellt die Abschiedsszene eines Soldaten und seiner Familie dar.

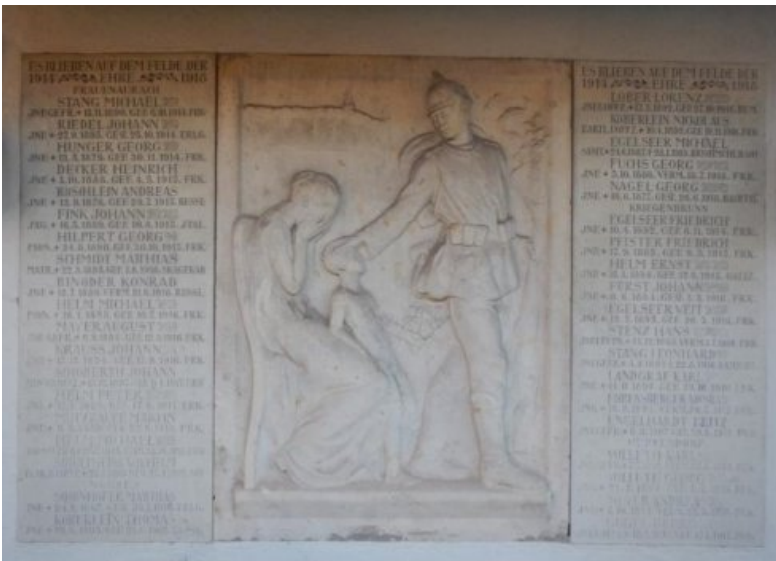
Vorzustand: starke Verschmutzung, geringe Lesbarkeit der Inschriften in den unteren Bereichen, Fehlstellen

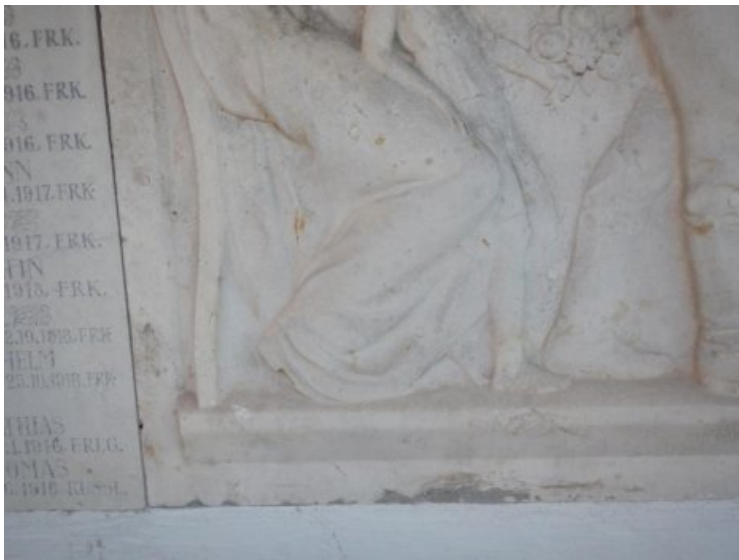
Vorzustand: kleinteilige Ausplatzungen, Mörtelkrusten

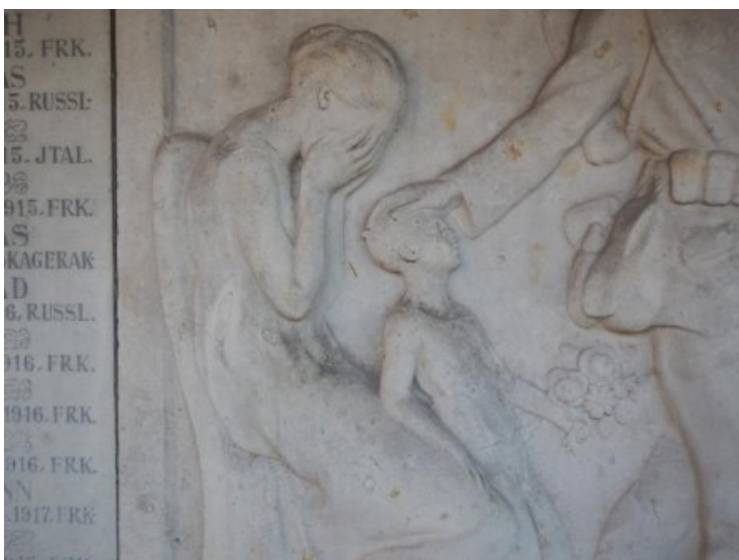
Vorzustand: Verschmutzungen, fehlerhafte Schriftfassung
