REFERENZ

Friedhof

Kriegerdenkmal
2022-2022

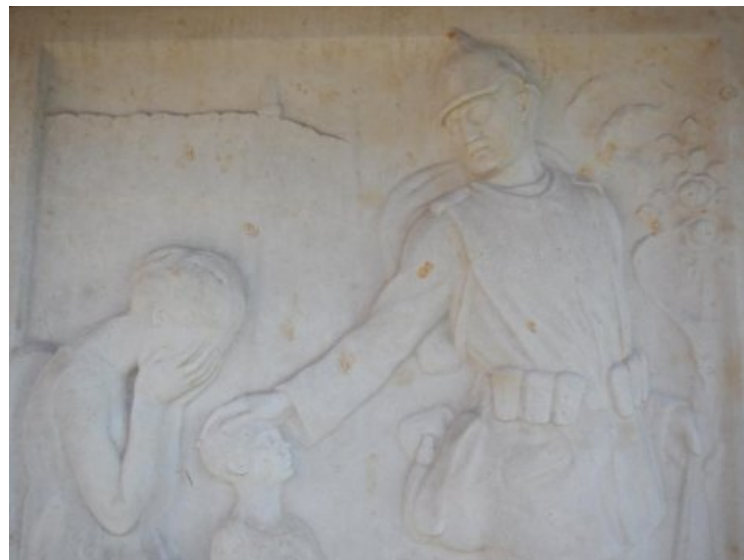
Das Halbreliëf stellt die Abschiedsszene eines Soldaten und seiner Familie dar.
