REFERENZ

Pfarrkirche Mariä Verkündigung

Kleindenkmäler
2022-2022

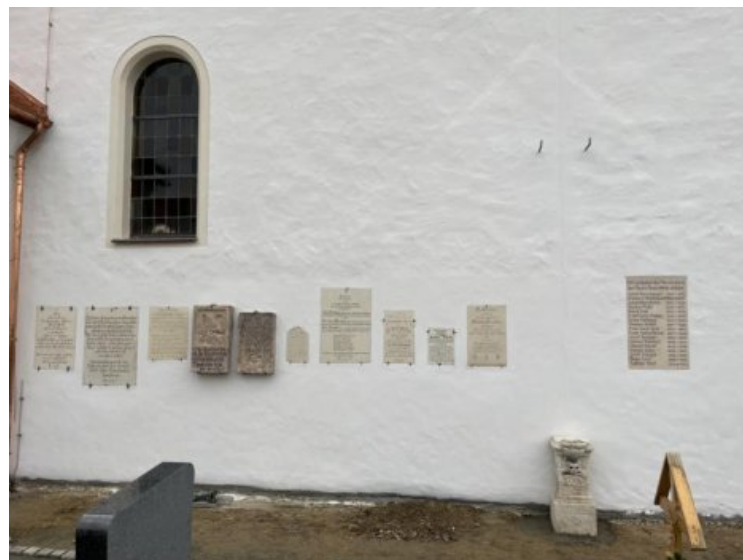
Die in die Fassade integrierten Epitaphe mit neuer Anordnung nach der Restaurierung.

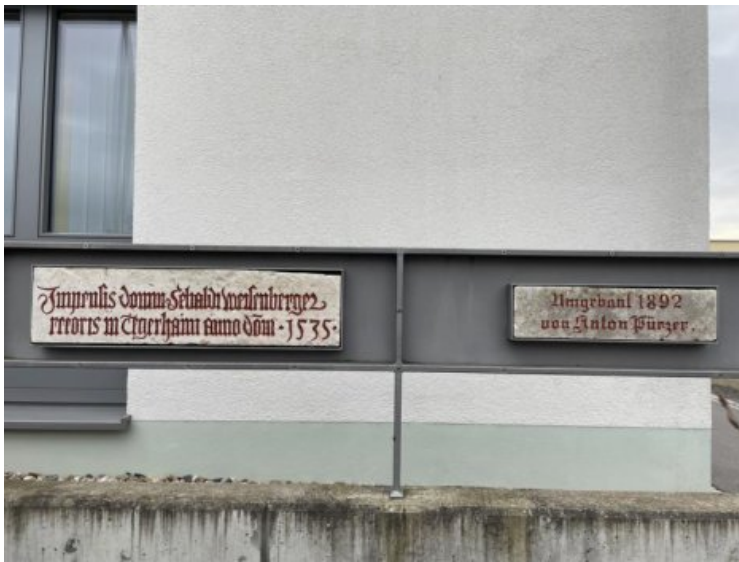
Am Ausgang zum Pfarrhaus befinden sich Gedenktafeln, welche gereinigt und neu gefasst wurden.

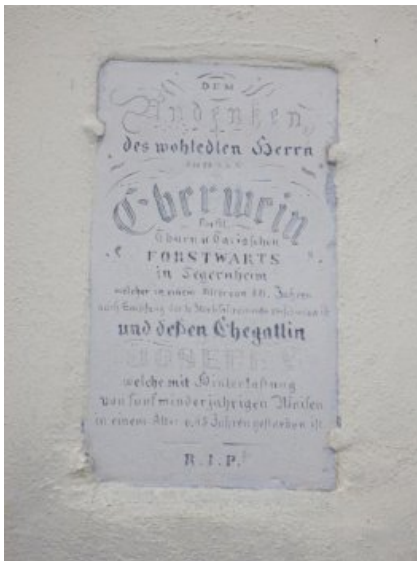
Beispiel eines Epitaphs im Vorzustand. Die Inschrift ist nur noch schlecht lesbar.

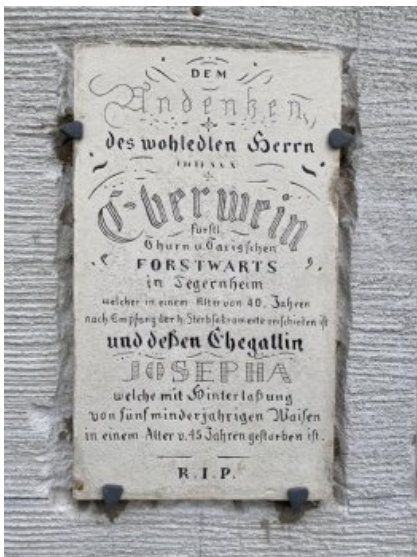
Nach der Restaurierung sind die Oberflächen konsolidiert und die Lesbarkeit wiederhergestellt.

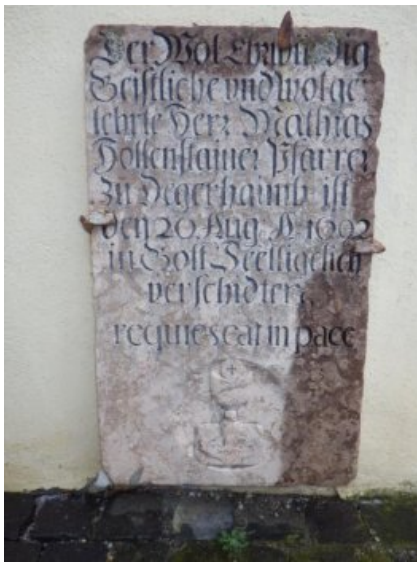
Das Epitaph aus rotem Knollenkalk ist stark geschädigt und massiv durch Feuchtigkeit belastet.

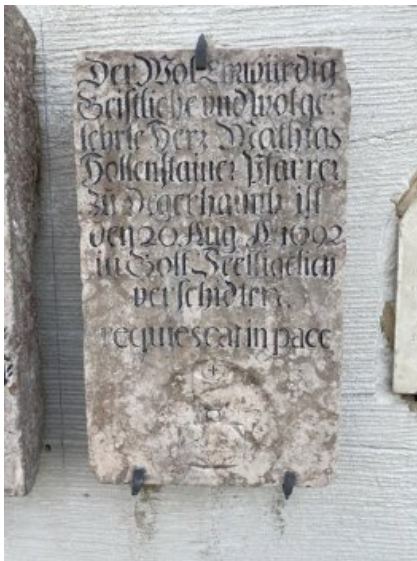
Nach der Restaurierung wird das Epitaph an einer geeigneteren Stelle montiert.

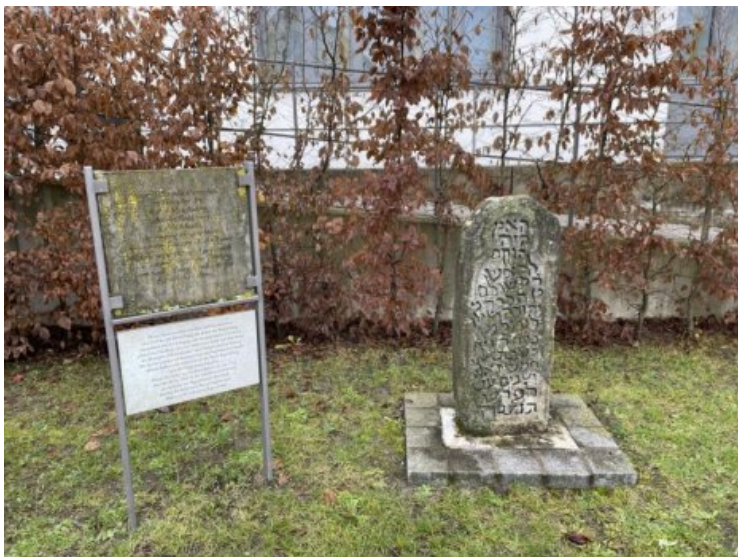
Im Pfarrhof befindet sich zudem ein stark verschmutzter jüdischer Grabstein mit Informationstafel.

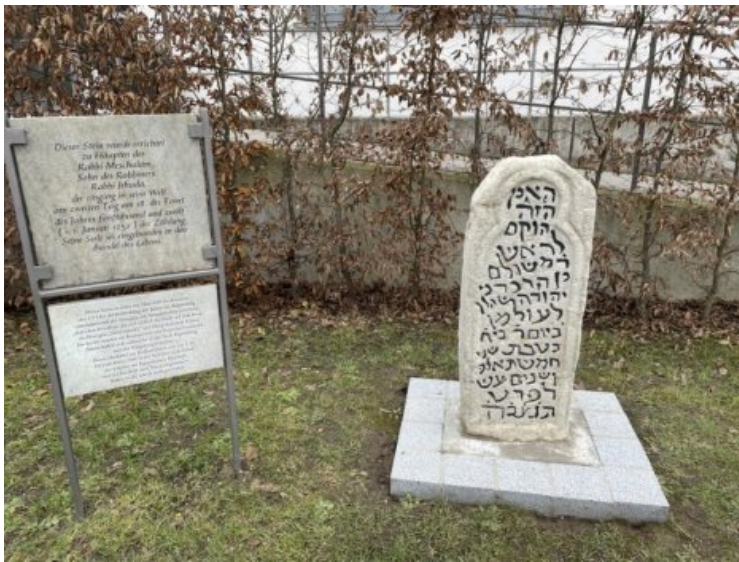
Beide Stücke wurden gereinigt und die Substanz gesichert, so dass die Objekte ästhetisch aufgewertet sind.

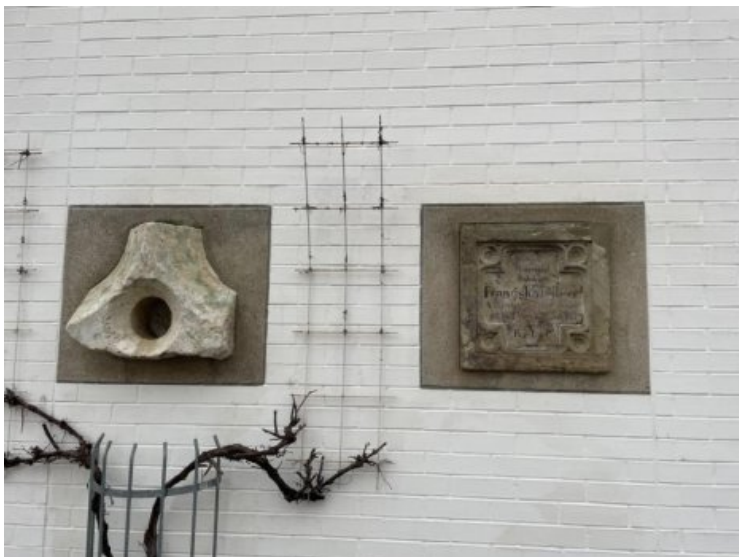
Durch eine schonende Reinigung sind die Objekte bereits aufgewertet und Folgeschäden werden vorgebeugt.
