REFERENZ

Pfarrkirche Mariä Verkündigung

Kleindenkmäler
2022-2022

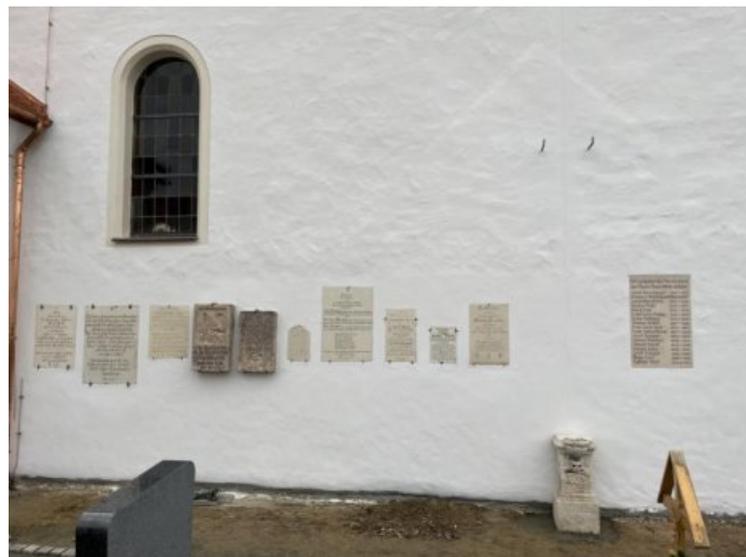
Die in die Fassade integrierten Epitaphe mit neuer Anordnung nach der Restaurierung.

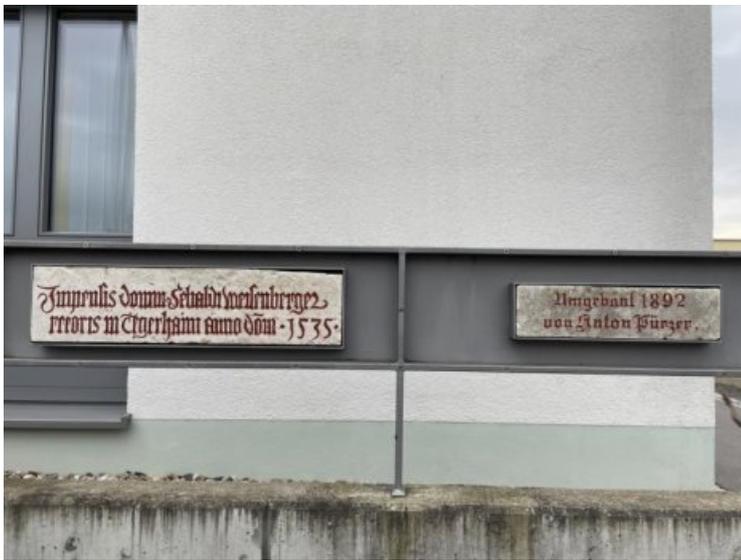
Am Ausgang zum Pfarrhaus befinden sich Gedenktafeln, welche gereinigt und neu gefasst wurden.

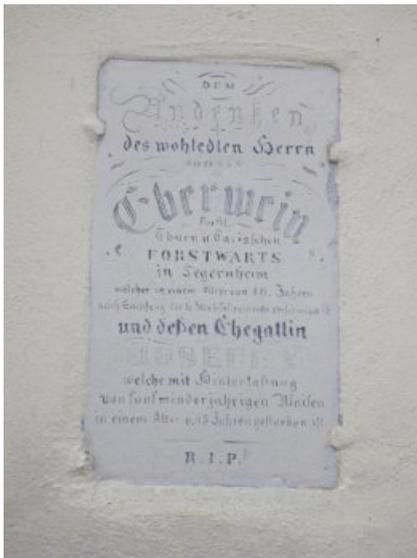
Beispiel eines Epitaphs im Vorzustand. Die Inschrift ist nur noch schlecht lesbar.

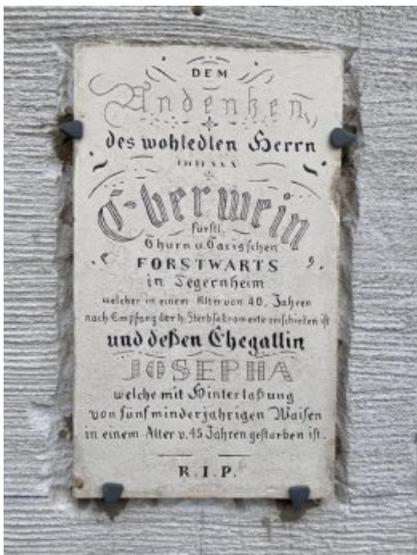
Nach der Restaurierung sind die Oberflächen konsolidiert und die Lesbarkeit wiederhergestellt.

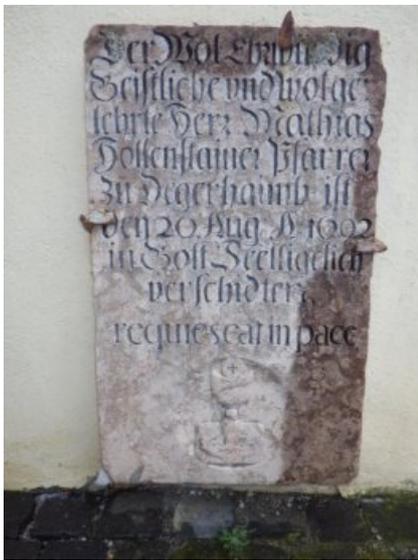
Das Epitaph aus rotem Knollenkalk ist stark geschädigt und massiv durch Feuchtigkeit belastet.

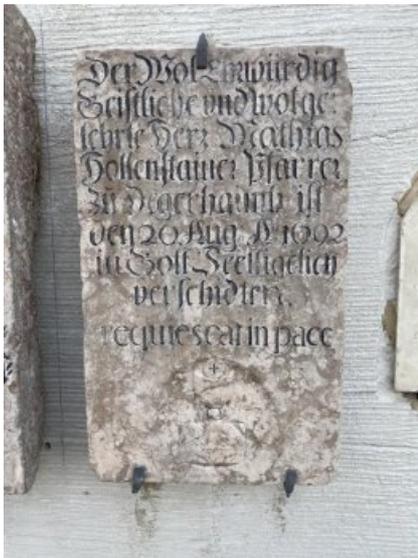
Nach der Restaurierung wird das Epitaph an einer geeigneteren Stelle montiert.

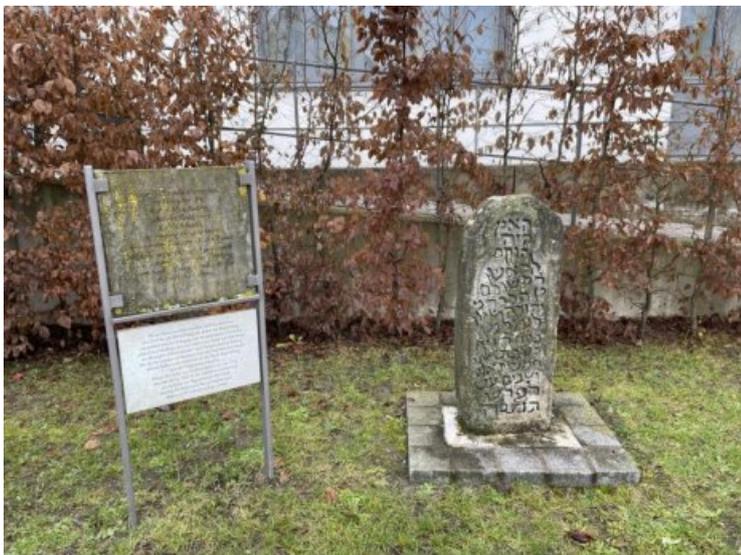
Im Pfarrhof befindet sich zudem ein stark verschmutzter jüdischer Grabstein mit Informationstafel.

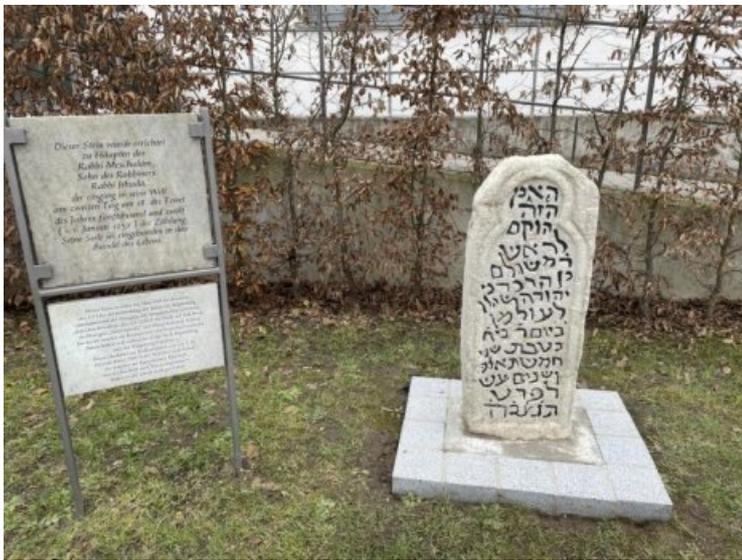
Beide Stücke wurden gereinigt und die Substanz gesichert, so dass die Objekte ästhetisch aufgewertet sind.

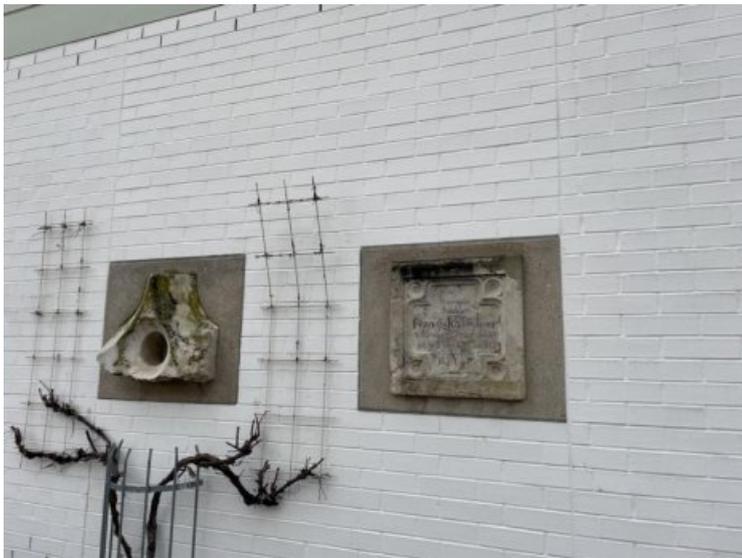
Einzelne Objekte, wie das Maßwerkteil und die Gedenkplatte, wurden in situ behandelt.

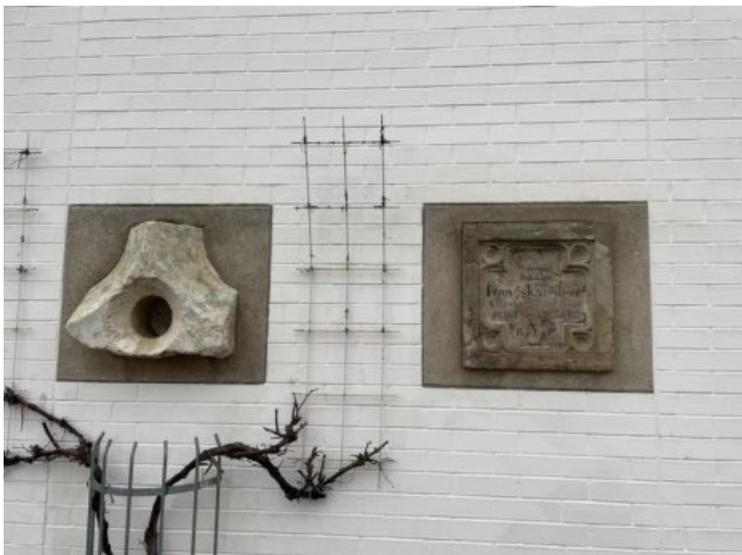
Durch eine schonende Reinigung sind die Objekte bereits aufgewertet und Folgeschäden werden vorgebeugt.
