REFERENZ

Bildstock

Für eine privaten Auftraggeber wurde ein Bildstock entworfen, angefertigt und aufgestellt. Die Grundform wurde an bereits vorhandene Bildstöcke in der Umgebung von Dechsendorf angelehnt.

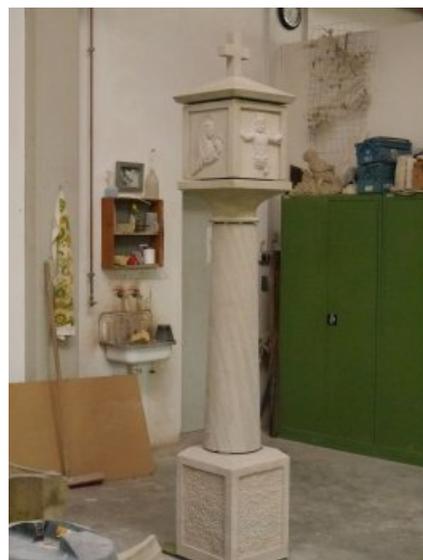
Der fertige Bildstock in der Firma.

Der Bildstock ist mehrteilig aufgebaut. Er setzt sich zusammen aus dem profilierten Sockel, einer rund gearbeiteten Säule, einem Kapitell mit Übergang von rundem zu quadratischem Querschnitt, einem Cubus mit eingearbeiteten Spiegeln mit Reliefs, sowie einer profilierten Verdachung mit Kreuz.

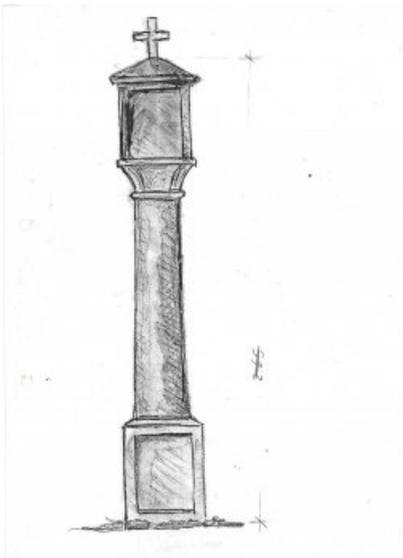
Entwurf des Bildstocks.

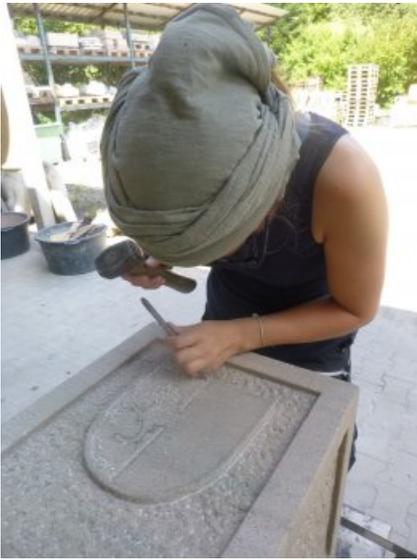
Beim Arbeiten des profilierten Sockels mit eingelassenen Spiegelflächen.

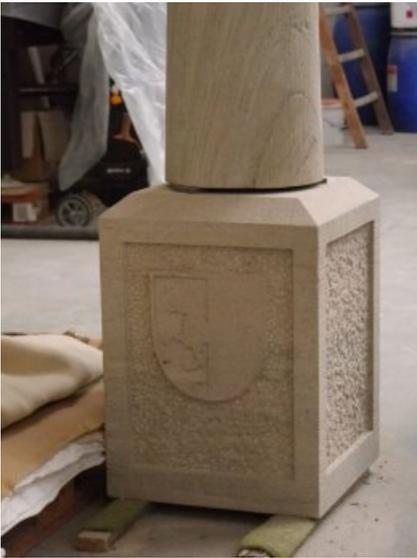
Der fertige Sockel.

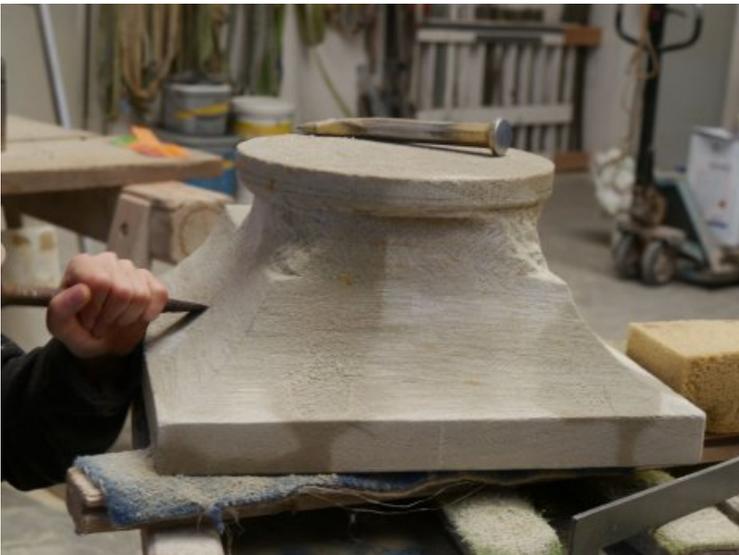
Anfertigen des Kapitells, das einen Übergang des runden Querschnitts der Säule zum quadratischen Querschnitt des Aufsatzes bildet.

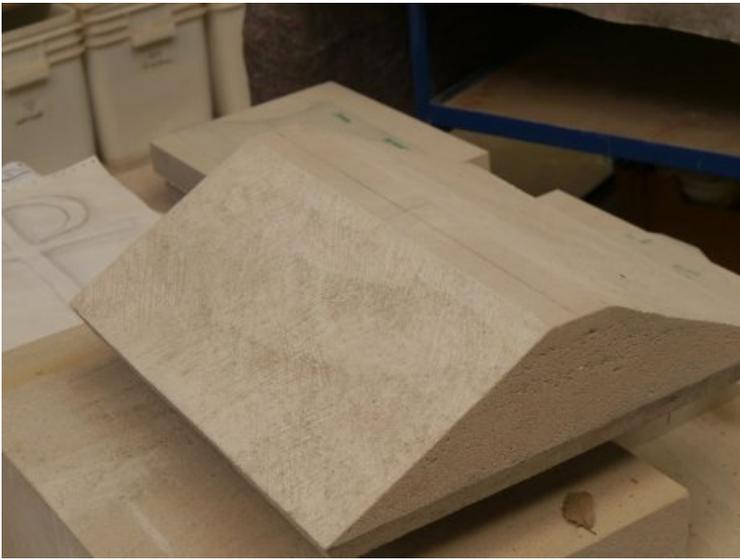
Die Verdachung vor Abschluss der Arbeiten.
